Csobánka - Sportház

2014 Csobánka, Sport utca 1.
Hrsz. 406/125

Állapotfelmérés és felmérési tervek

2024. augusztus

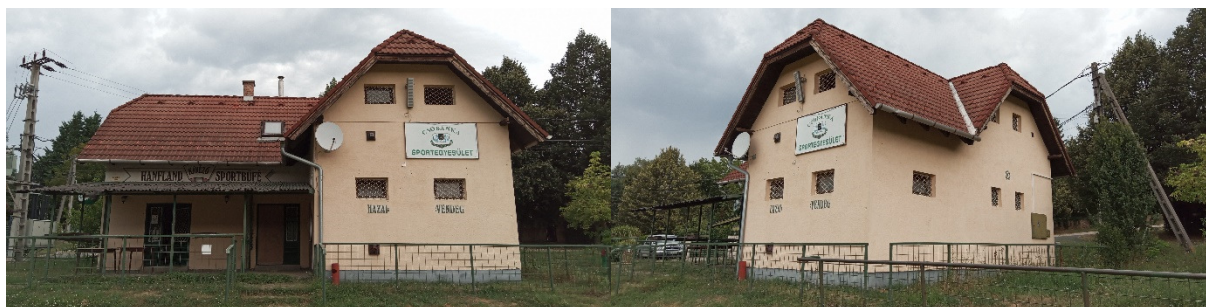
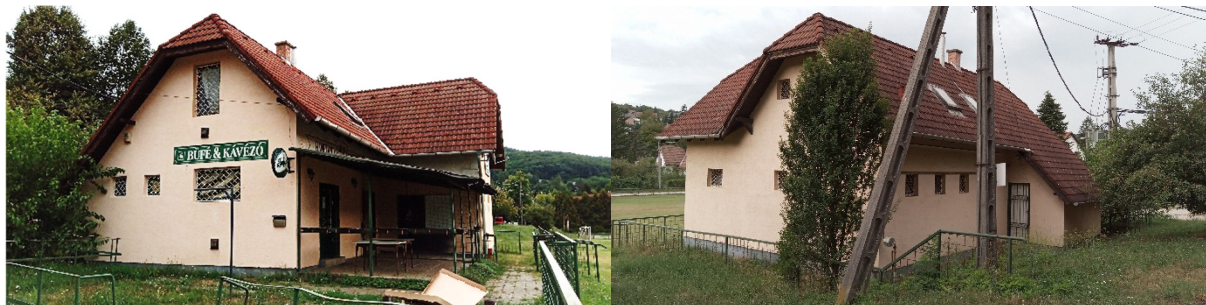
Külső

A 30cm-es blokkteгла külső falak vakoltak, állapotuk megfelelő. Süllyedésre, statikai károsodásra utaló jel nincs. A betoncserep fedés ép. Az ereszeszkázatok, látszó szarufák felújító lazúrozása vagy mázolása javasolt. Teraszfedés bitumenes hullámlemeze csereérett:

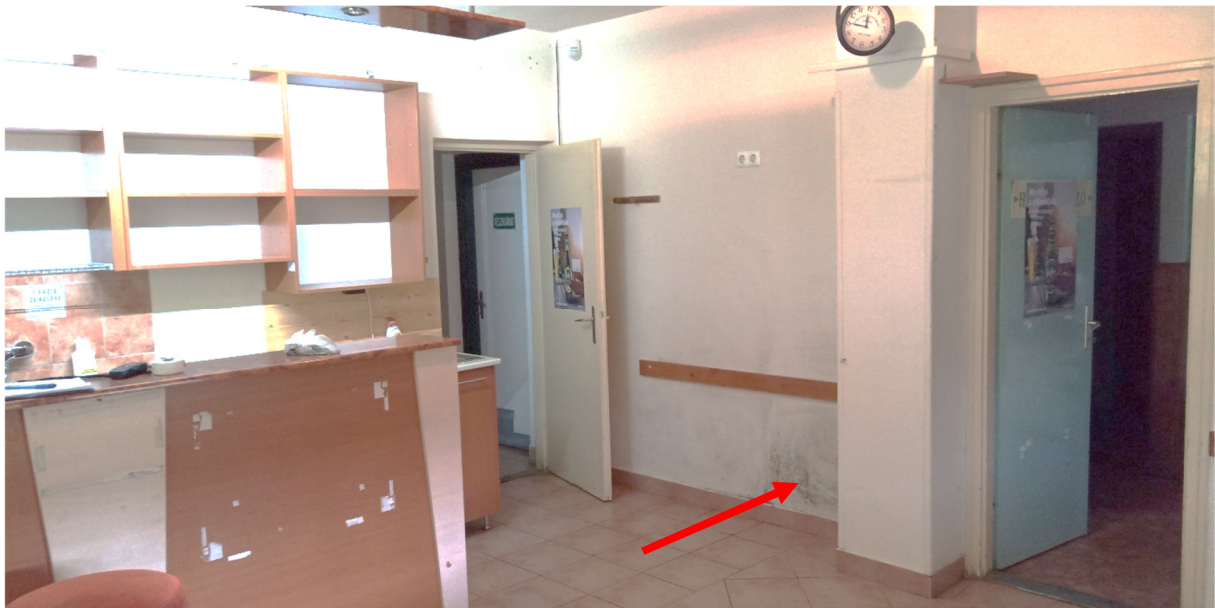
Vendégtér (Büfé rész)

Padló: megfelelő

Oldalfalak, mennyezet: Kémény melletti penészes falrészén penészeltávolítás után felújító diszperziós festés szükséges. Egész helyiség újrafestés javasolt.

Gépészet: megfelelő. (konvektor felülvizsgálata javasolt, egyébiránt mindenhol)

Elektromos: megfelelő világítás, ép lámpatestek

Egyéb: pultjavítás

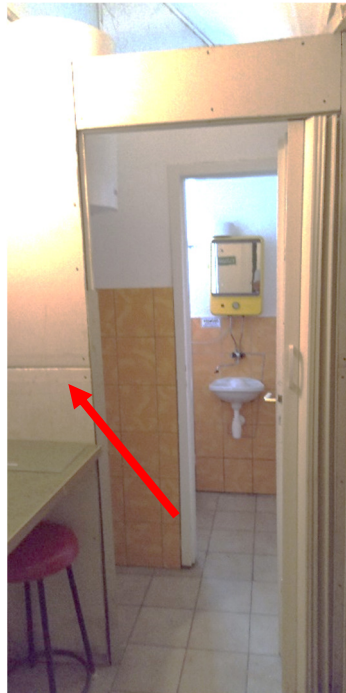
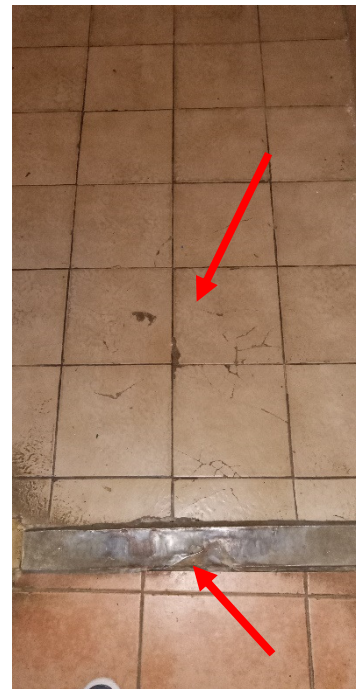
Büfé raktár és személyzeti WC

Padló: a törött kerámia lapok cseréje szükséges.

Oldalfalak, mennyezet: Gipszkarton elválasztófal befejező munkái hiányoznak

Egész helyiség újrafestés javasolt.

Gépészet: megfelelő.

Elektromos: lámpatest búra hiány

Egyéb: gipszkarton fal burkolása szükséges, vagy mosható festés.

Küszöbjavítás. (rozsdamentes vagy réz burkolat)

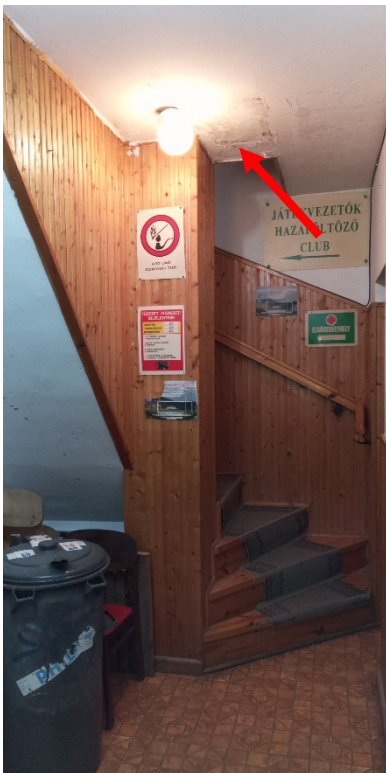
Központi közlekedő(lépcsőház)

Padló: PVC megfelelő, bár cseréje javasolt.

Oldalfalak, mennyezet: Beázás lejavítása. Egész helyiség újrafestés javasolt.

Elektromos: lámpatest búra hiány, lámpatest rögzítés

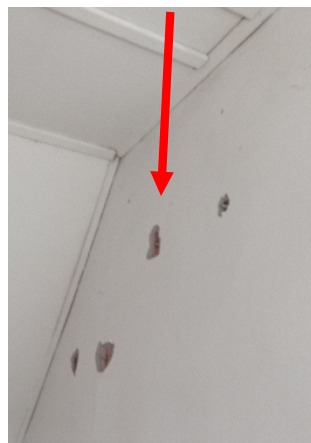
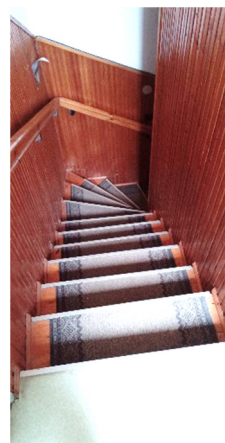
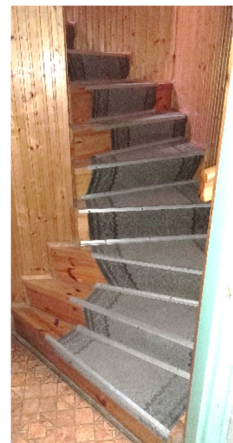
Egyéb: padlástéri bojlerek csavarrögzítése vakolatleválást okozott, lejavítandó:

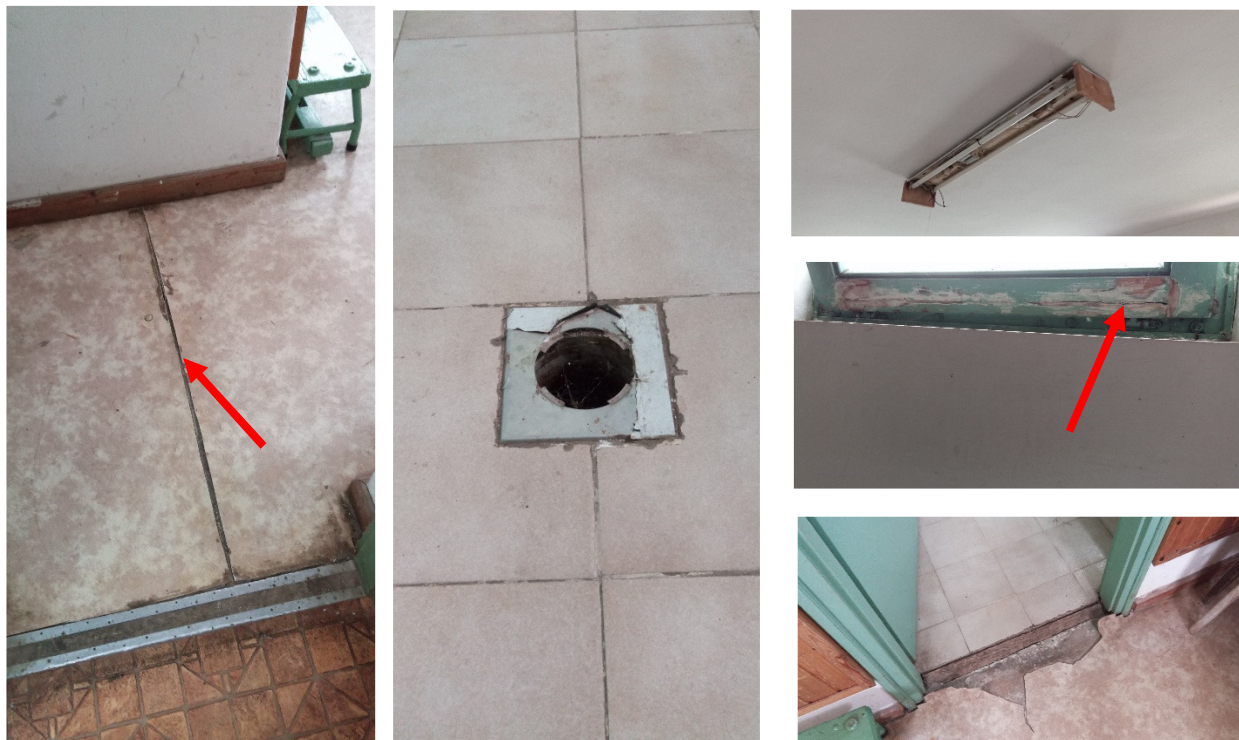
Földszinti öltöző-vizesblokk (vendégöltöző)

Padló: Részleges javítás szükséges, bár teljes cseréje javasolt. Az illesztések elváltak, botlásveszélyesek, javítandók. Egyes helyeken hiányzó PVC részek.

Oldalfalak, mennyezet: Egész helyiség újrafestés javasolt.

Gépészet: padlóösszefolyó cseréje szükséges, kiegészítő burkolási munkákkal. A vizes helyiségben R10 csúszásmentességű burkolati követelmény érvényes zuhany miatt!

Elektromos: lámpatest búrahiány, új ledes lámpatest telepítése javasolt.

Egyéb: külső nyílászárók pántolása hiányzik, az ablak sérült. Nyithatóság-zárhatóság alapkövetelmény. Javítás vagy csere szükséges.

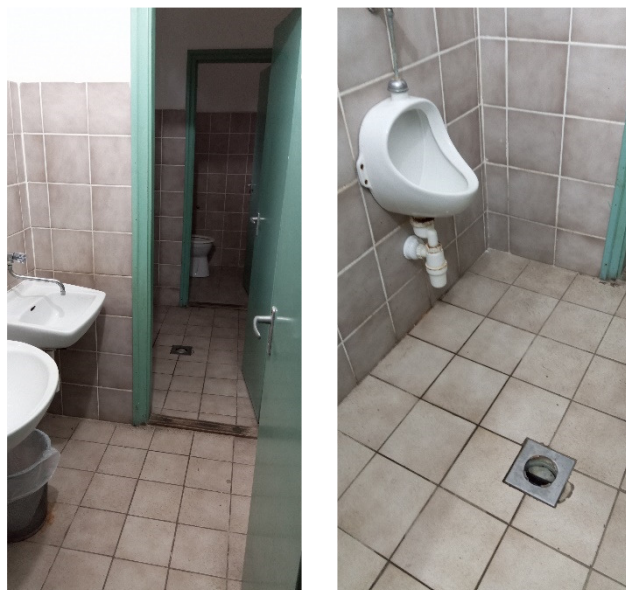
Férfi WC

Padló: megfelelő

Oldalfalak, mennyezet: Egész helyiség újrafestés javasolt.

Gépészet: padlóösszefolyó cseréje szükséges, kiegészítő burkolási munkákkal. Mindkét piszoár rossz. (pl. csatornacső szivárgás van)

Elektromos: megfelelő

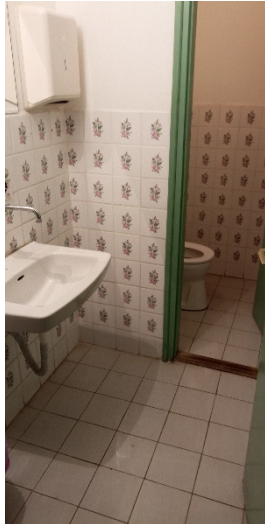
Női WC

Padló: megfelelő

Oldalfalak, mennyezet: megfelelő

Gépészet: megfelelő

Elektromos: megfelelő

megjegyzés - a burkolatok nem esztétikusak (maradék csempéből készült oldalfalburkolások)

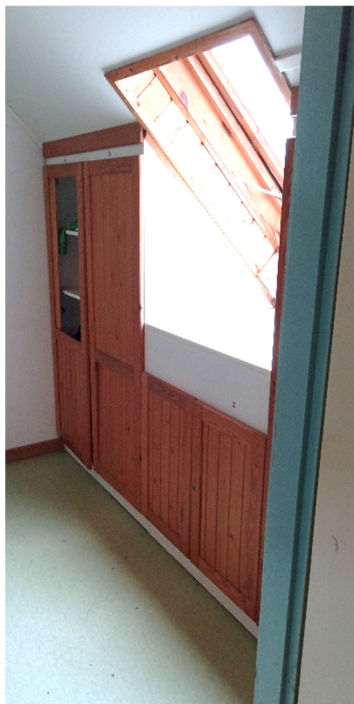
Lépcsőházi közlekedő

Padló: megfelelő

Oldalfalak, mennyezet: tárolóhelyiséggel közös válaszfalon lévő repedés javítandó

Elektromos: megfelelő

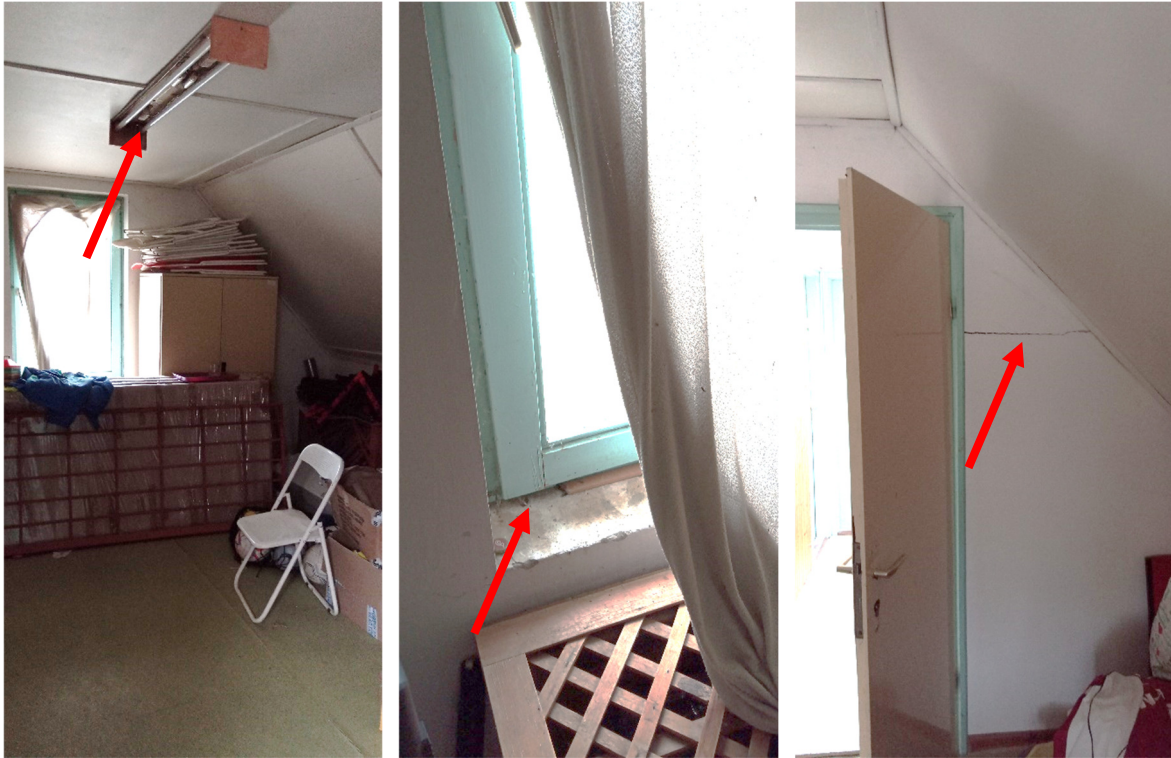
Tárolóhelyiség

Padló: Részleges javítás szükséges, bár teljes cseréje javasolt. Az illesztések elváltak, botlásveszélyesek, javítandók.

Oldalfalak, mennyezet: közlekedővel közös válaszfalon lévő repedés javítandó

Gépészet: konvektor felülvizsgálat javasolt

Elektromos: lámpatest búrahiány, új ledes lámpatest telepítése javasolt.

Egyéb: külső ablak passzítás (Nyithatóság-zárhatóság alapkövetelmény. Javítás vagy csere szükséges.)

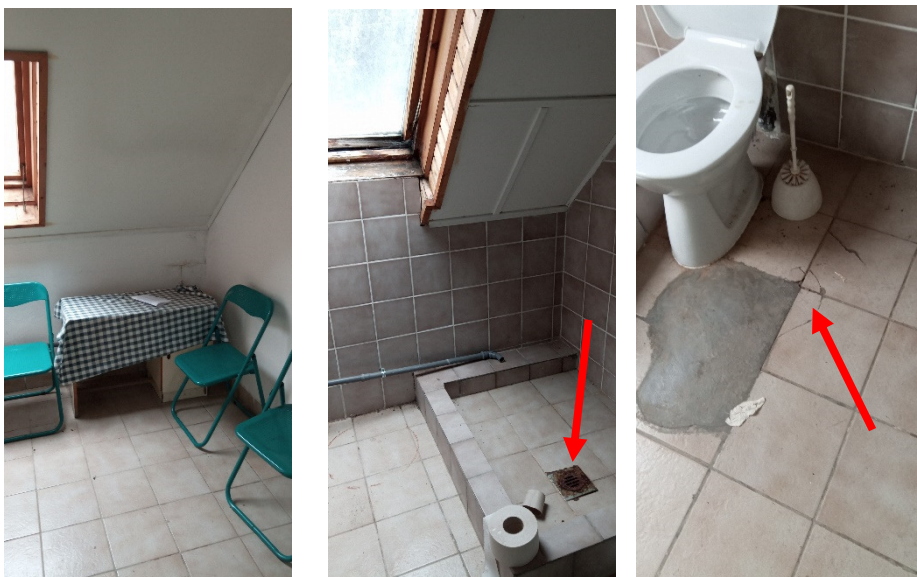
Játékvezetői öltöző-vizesblokk

Padló: Törött kerámia lapok cseréje szükséges

Oldalfalak, mennyezet: megfelelő. (Egész helyiség újrafestés javasolt.)

Gépészet: padlóösszefolyó csere szükséges, kiegészítő burkolási munkákkal. A vizes helyiségben R10 csúszásmentességű burkolati követelmény érvényes zuhany miatt!

Cseppvíz elvezetés későbbiekben csatornába bekötendő

Egyéb: tetőablak ablak javítás (Nyithatóság-zárhatóság alapkövetelmény. Beázási probléma. Javítás vagy csere szükséges.)

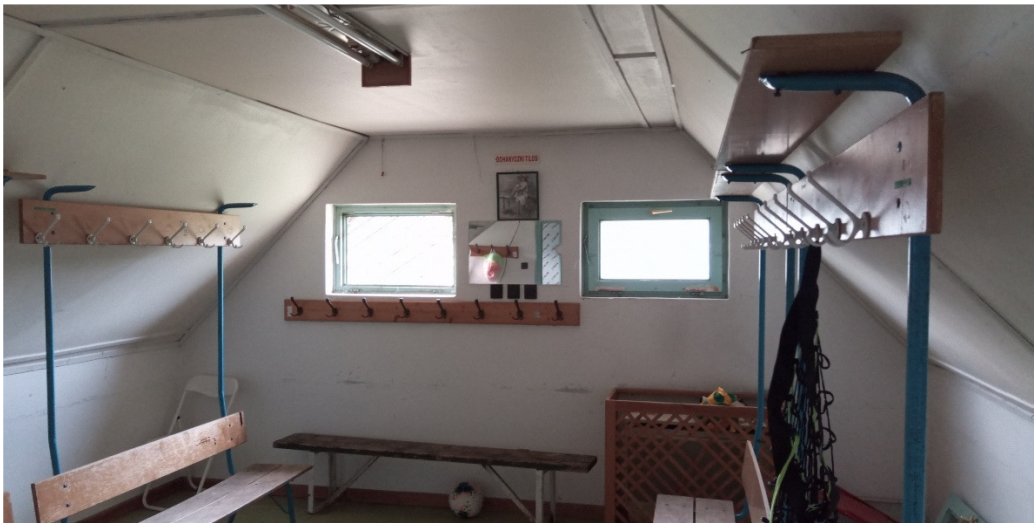
Tetőtéri öltöző (hazai)

Padló: Részleges javítás szükséges, bár teljes cseréje javasolt. Az illesztések elváltak, botlásveszélyesek, javítandók.

Oldalfalak, mennyezet: Egész helyiség újrafestés javasolt.

Gépészet: padlóösszefolyó csere szükséges, kiegészítő burkolási munkákkal. A vizes helyiségben R10 csúszásmentességű burkolati követelmény érvényes zuhany miatt!

Elektromos: lámpatest búrahiány, új ledes lámpatest telepítése javasolt.

Egyéb: külső nyílászárók pántolása hiányzik, az ablak sérült vagy hiányzik! Nyithatóság-zárhatóság alapkövetelmény. Javítás vagy csere szükséges.
