**CSOBÁNKA KÖZSÉG  
KÖZÚTI HÍDJAINAK NYILVÁNTARTÁSA  
ÉS  
ÉVES HÍDVIZSGÁLATI DOKUMENTÁCIÓJA

2026**

Készítette:  
KreaBIM Kft.  
[www.kreabim.hu](http://www.kreabim.hu)

Megrendelő:  
Csobánka Község Önkormányzata

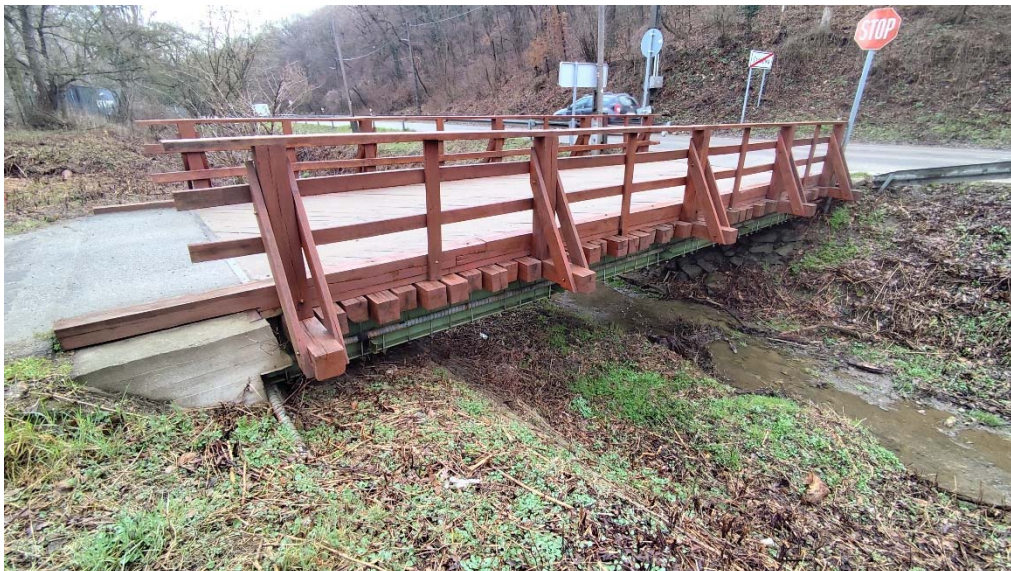
A híd alatti tér rendezett, tiszta. Kimosódásra, hordalékképződésre utaló jelek egyelőre nem tapasztalhatók. (3. kép)

3. kép Híd oldalnézeti képe

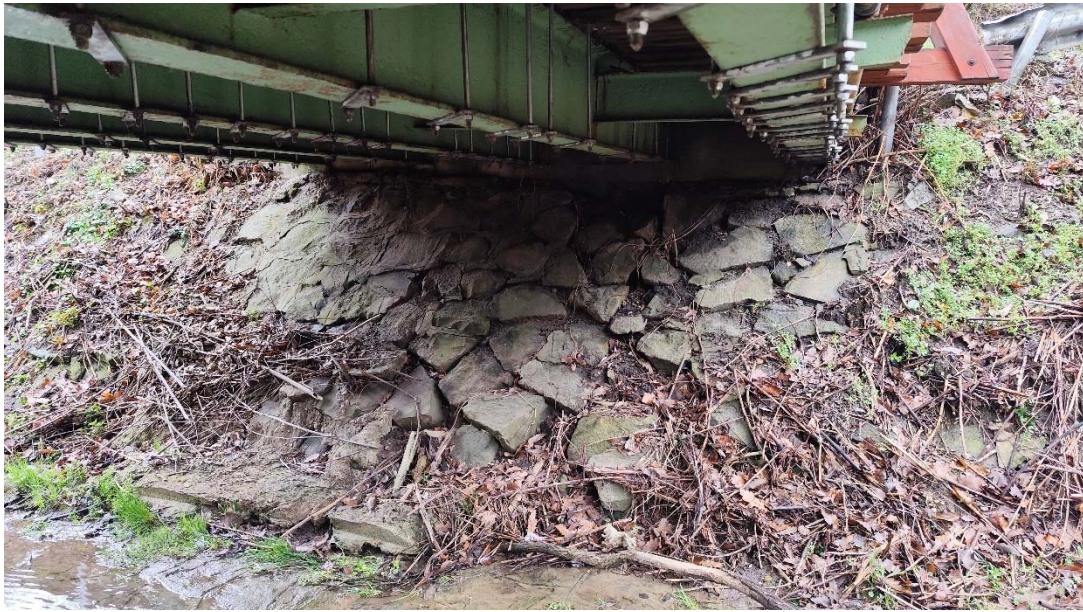
A rézsűburkolatok állapota erősen leromlott, a kövek közötti fugázás kipergett, több kő is kimozdult a helyéről. A kőburkolat javítása szükséges.

5. kép Leromlott állapotú előtöltés Fő út felőli oldalon

- Az előtöltés rézsű kőburkolatának javítása, esetenkénti újra rakása szükséges.
- Acél gerendázat lokális, felületi korróziójának felületkezelése, állagvédelmi beavatkozások elvégzése.
- Faszerkezetű pályatartók, korlátszerkezet, burkolat felületkezelése, felületvédelmi beavatkozások elvégzése.

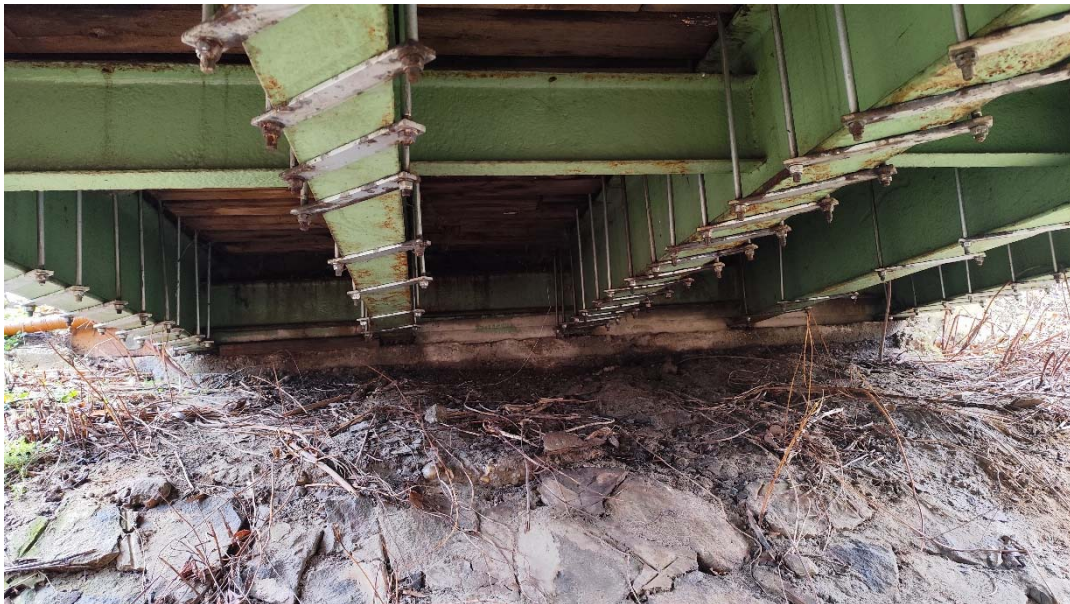
A felszerkezet acél részein kiterjedt korróziós nyomok láthatók, amelyek az acélszerkezet alsó felületének körülbelül 20-30%-át érintik. Jelenleg felületi korrózióról van szó, amely egyelőre kis mélységű. A felület korrózióvédelmi kezelése a távlati szerkezeti károsodás megelőzése, valamint a gerendák állagmegóvása érdekében szükséges.

6. kép Keresztmerezvítéssel és csavarozott hevederrel kialakított acél főtartók

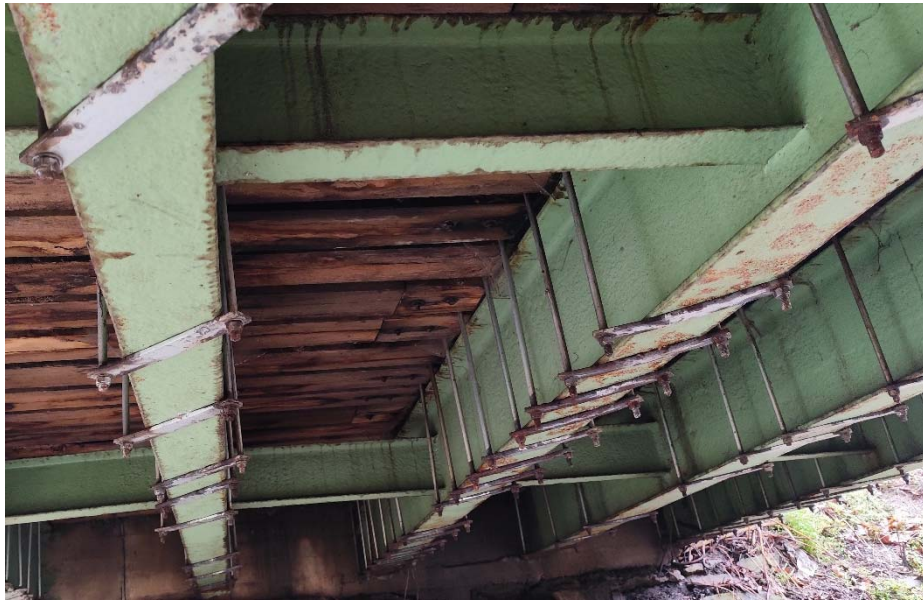
7. kép Acélgerendákon látható felületi korrózió

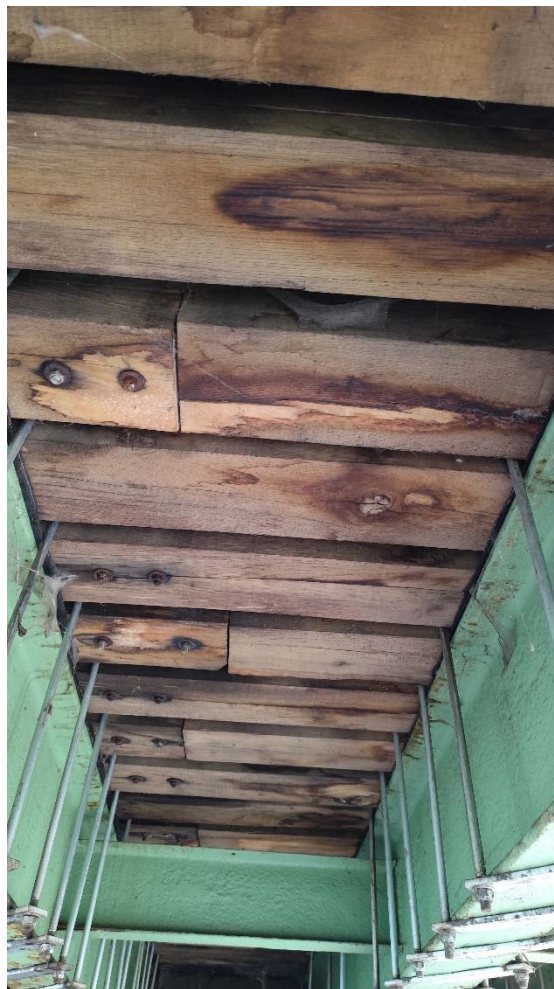
A fa keresztartók állapota jelenleg megfelelő, de a folyamatos ázás miatt hozzávetőlegesen minden harmadik tartón markáns repedések figyelhetők meg. (8, 9, 12. kép)

8. kép Pályatartó fa gerendázat rögzítése a főtartókhöz

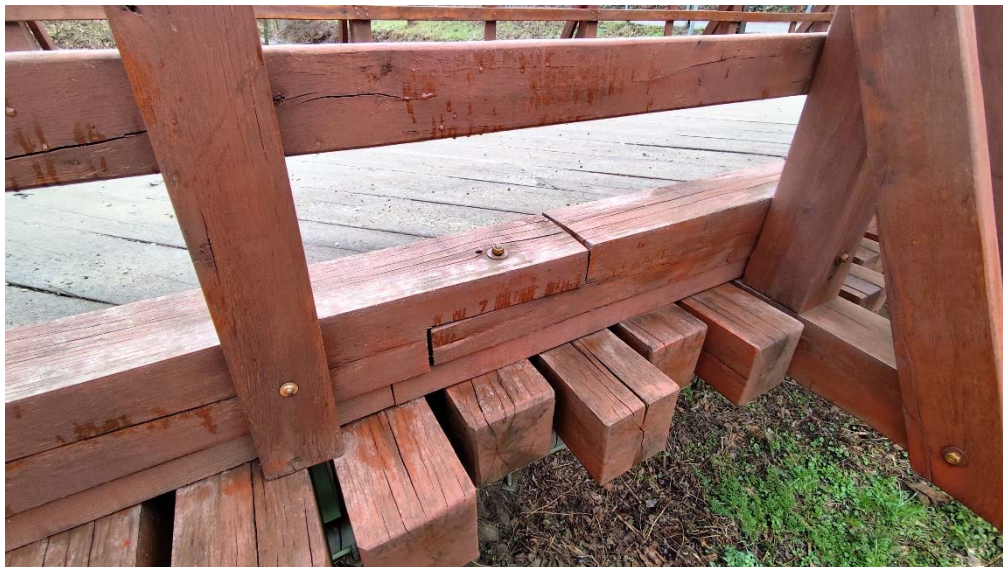
9. kép Környezeti hatások által hasadt pályagerendázat

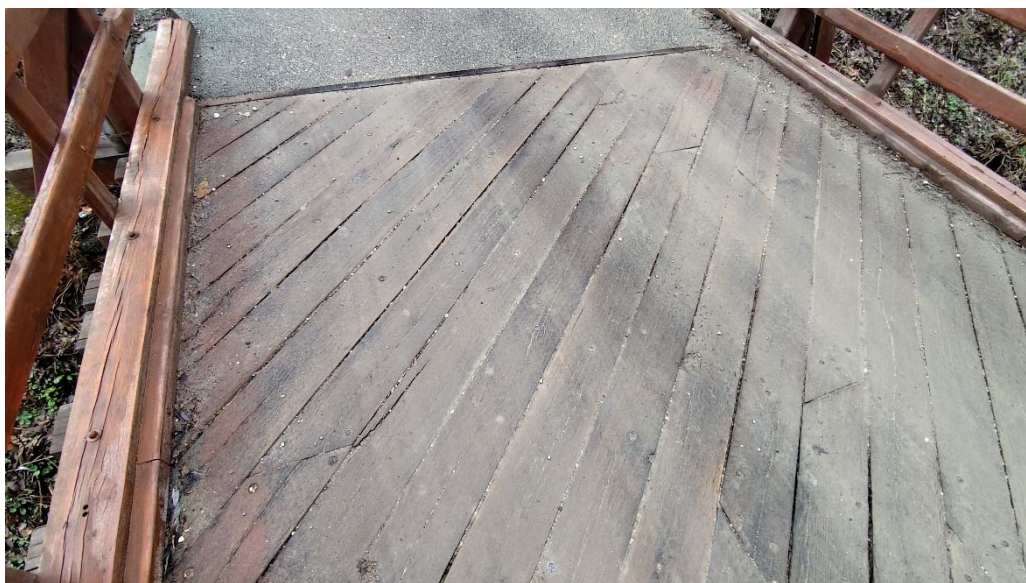
A pályaburkolat harántirányban elhelyezett keményfa pallókból készült, amelyet csavarozott kapcsolattal rögzítettek a pályatartókhoz. A faburkolat állapota megfelelő, használatból fakadó kopás megfigyelhető rajta, felületvédelmi kezelése állagmegóvási célzattal szükséges. (10, 11. kép)

10. kép Felületi kopás a keményfa útburkolaton

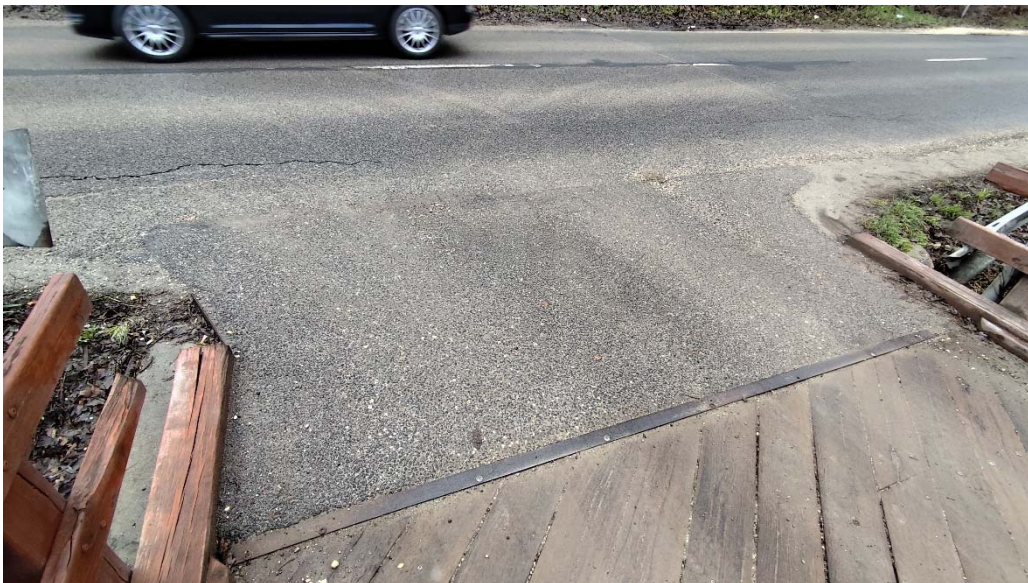
A csatlakozó utak esetében a főút felőli csatlakozás megfelelő, a Nádas utca felőli háttöltés kismértékben megsüllyedt. (11, 12. kép)

11. kép Csatlakozó út Fő út felőli bekötése

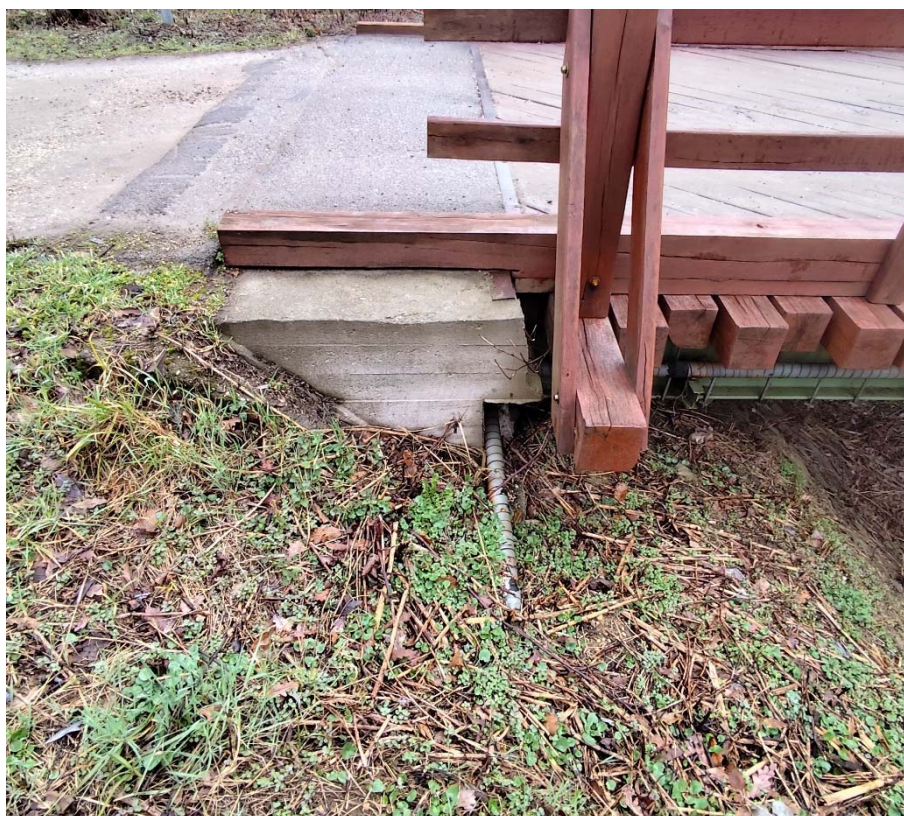
12. kép Csatlakozó út és felszerkezet találkozása Nádas u. felől

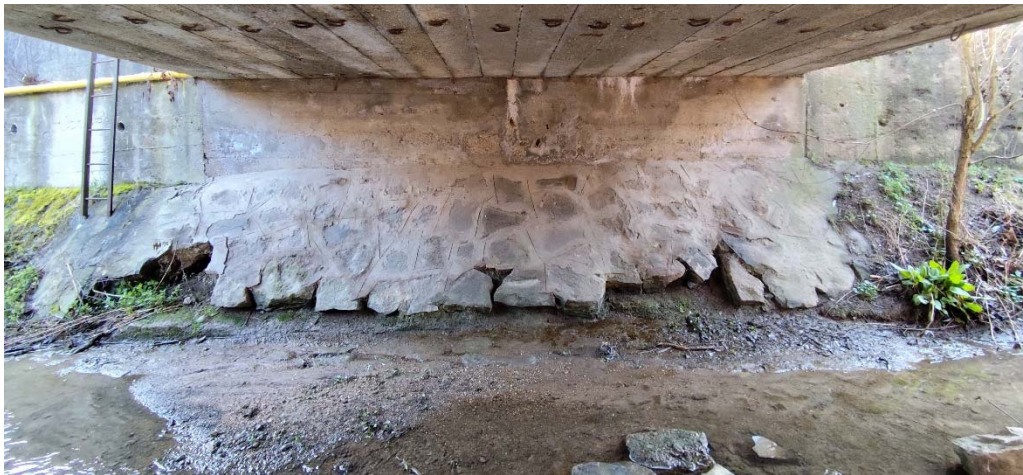
Az előtöltés rézsűburkolatának felső része jó állapotú, azonban az alsó részeken hiányzik a töltéslezáró gerenda, ami miatt a burkolat alámosódott és lecsúszott, beavatkozás szükséges. (4. kép)

4. kép Híd rézsűburkolat kimosódása

- A kátyúsodás megelőzése, a hídfők ázásának megszüntetése érdekében a szigetelés javítása/cseréje.
- A töltéslezáró gerenda pótlása, valamint a hiánya miatt a lecsúszott rézsűburkolat újjáépítése, csatorna környezetében burkolat javítása szükséges.
- Acél korlátszerkezet valamint a vizsgálólétra lokális, felületi korróziójának, felületkezelése, állagvédelmi beavatkozások elvégzése.
- Vasbeton felszerkezeti tartók felületi korrózió kezelése, betonfelület javítása.

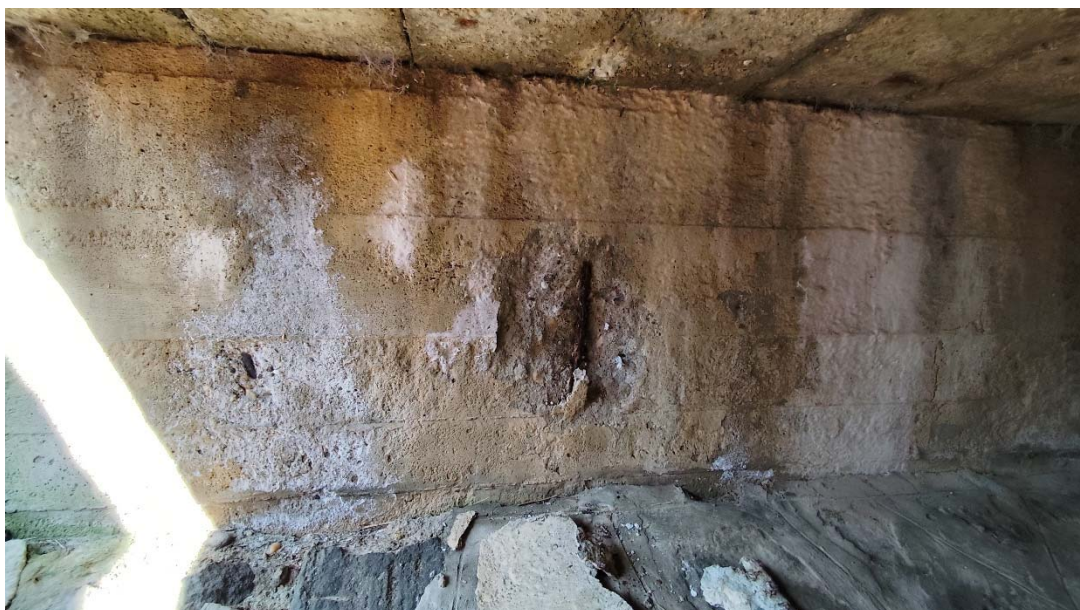
A hídfők a felszerkezet csatlakozásánál erősen áznak, emiatt sókivirágzás, meszes csurgások, valamint lokális táskásodás és beton-betonacél korrózió tapasztalható. A hídfő – szárnyfal - támfal csatlakozások megnyíltak, és repedés alakult ki. (5. kép)

5. kép Sókivirágzás, felületi korrózió a hídfő betonszerkezetén

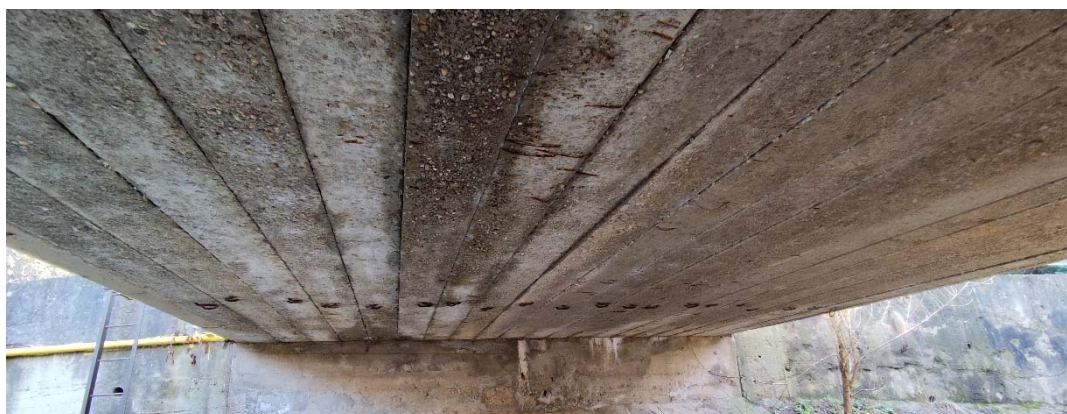
A híd felszerkezete FT tartós felszerkezetű, előregyártott vasbeton gerendákból monolit pályalemezzel készült. A felszerkezet előregyártott tartóinak kengyelvasalása a nem megfelelő betonfedés miatt több helyen kilátszik és erősen korrodál, a gerendák alján pedig, betonkorrózió látható. (6. kép)

6. kép Felületi korrózió a felszerkezet vasbeton főtartóin

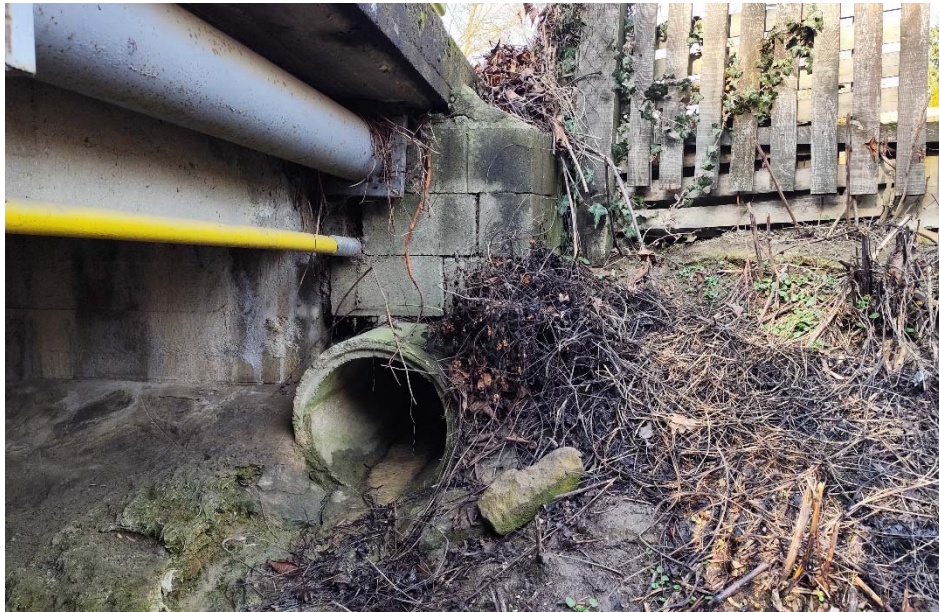
A híd alatti tér rendezett, tiszta, közel múltban takaríthatták. A híd szerkezetére csatlakozva víz- illetve gázvezetékek húzódnak. (7. kép)

7. kép Közművek, csatornakivezetés a híd szerkezeténél

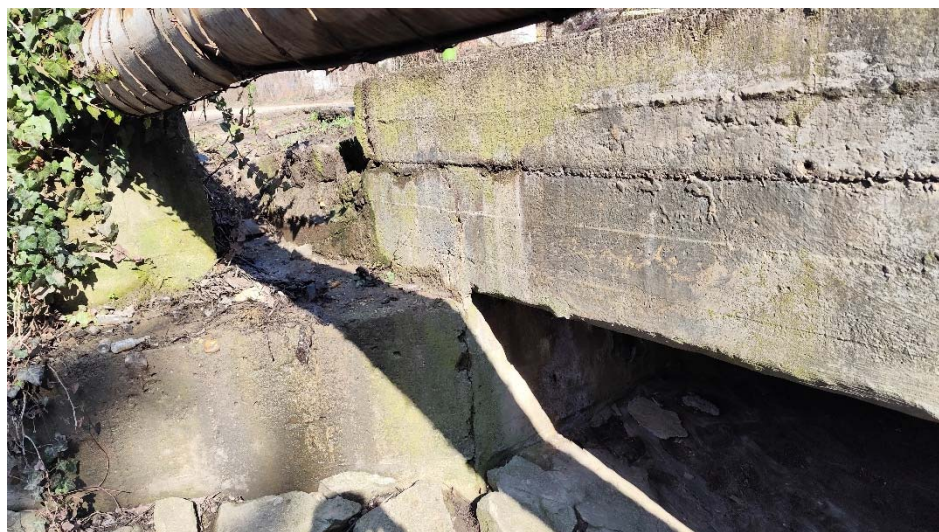
8. kép Vízfolyás nyomai a szárnyfalaknál

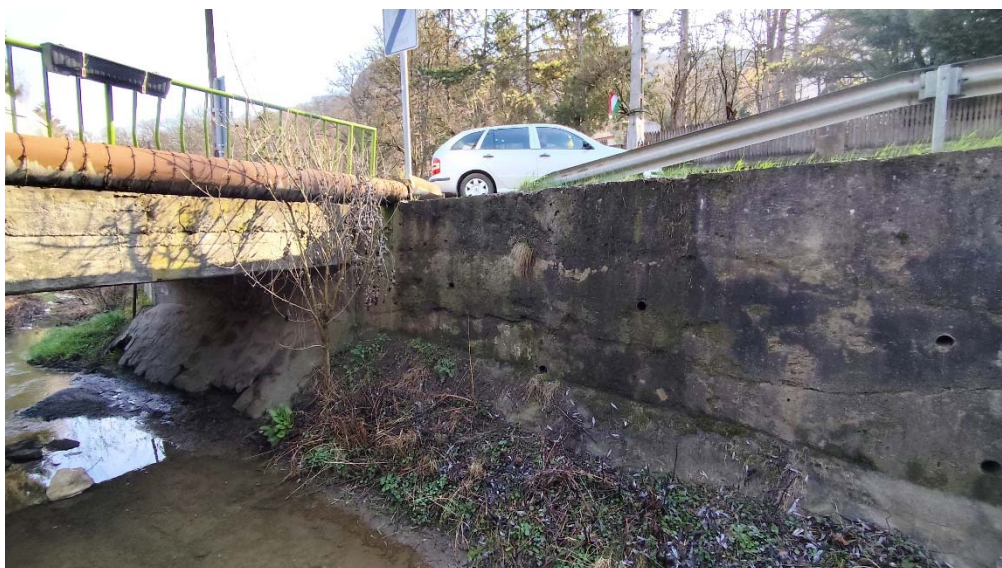
A műtárgy vasbeton hídfőkkel és kisméretű vasbeton szárnyfalakkal épült. A híd mind a négy sarkához támfalak csatlakoznak, amelyek az út és a környező telkek töltéstestét támasztják meg. (9. kép)

9. kép Hídhöz csatlakozó támfal a Fő út felől

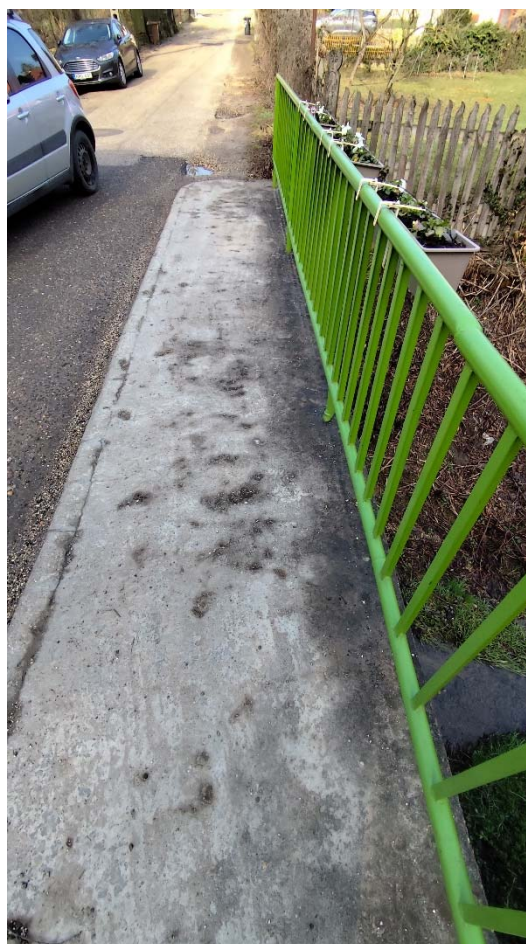
A hídszerkezeten 1 méter magas acélszerkezetű pálcás korlát került kialakításra. Szemrevételezés alapján a korlátot a közelmúltban átfestették, azonban helyenként már lokális felületi korrozó található rajta. (10. kép)

10. kép Acélszerkezetű korlát és szegélykialakítás

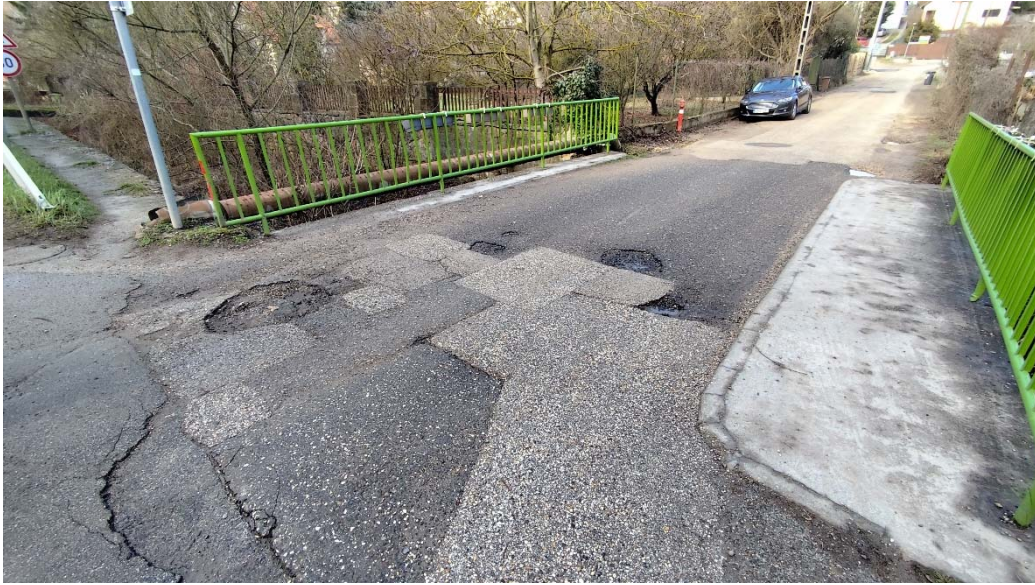
A hengerelt aszfalt pályaburkolaton a főút felőli hídfő felett kátyúsodás tapasztalható. A burkolatot már többször javították, de feltehetően a tönkrement szigetelés miatt a kátyúk kialakulása folyamatos.

A burkolat magassági szintje megegyezik a szegélymagassággal. (10, 11. kép)

A csatlakozó utak esetében a burkolat kátyúzást igényel. A bal oldalon, az útpadka mentén szintén kimosódások láthatók, és a vízelvezetés hiánya miatt az út széle is letöredezett. (11, 12. kép)

11. kép Csatlakozó út és hídburkolat hibái

- Útburkolati javítások, kátyúzások elvégzése szükséges.
- Híd melletti vízelvezető árok javítása

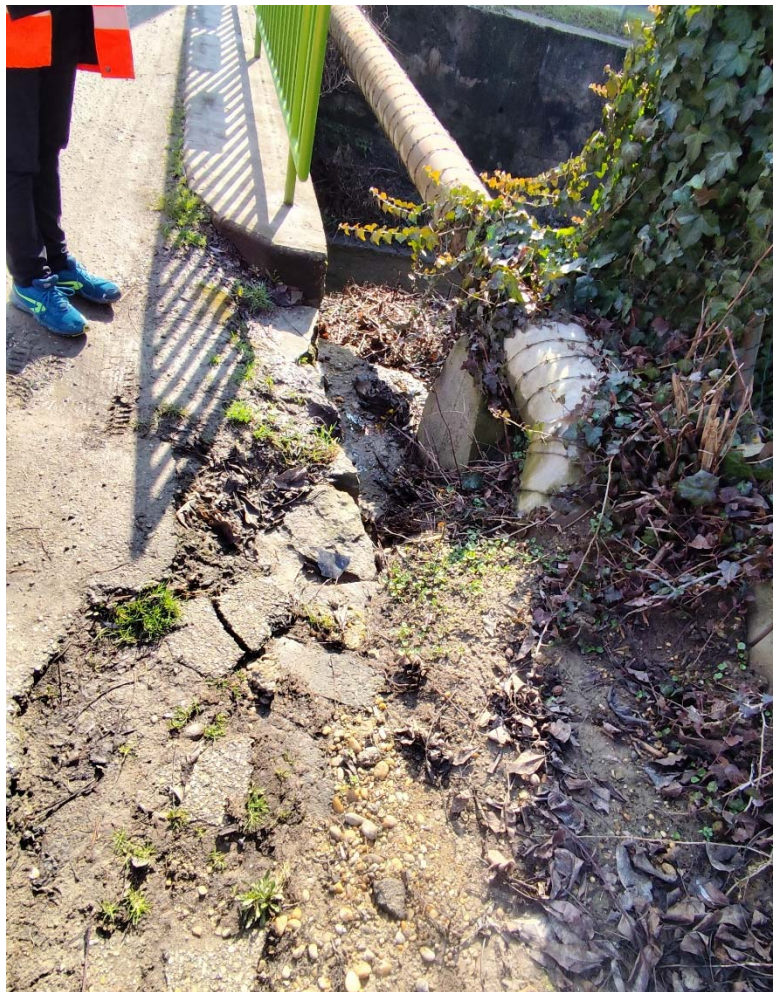
12. kép Vízelvezetés hiánya miatti útkárosodás

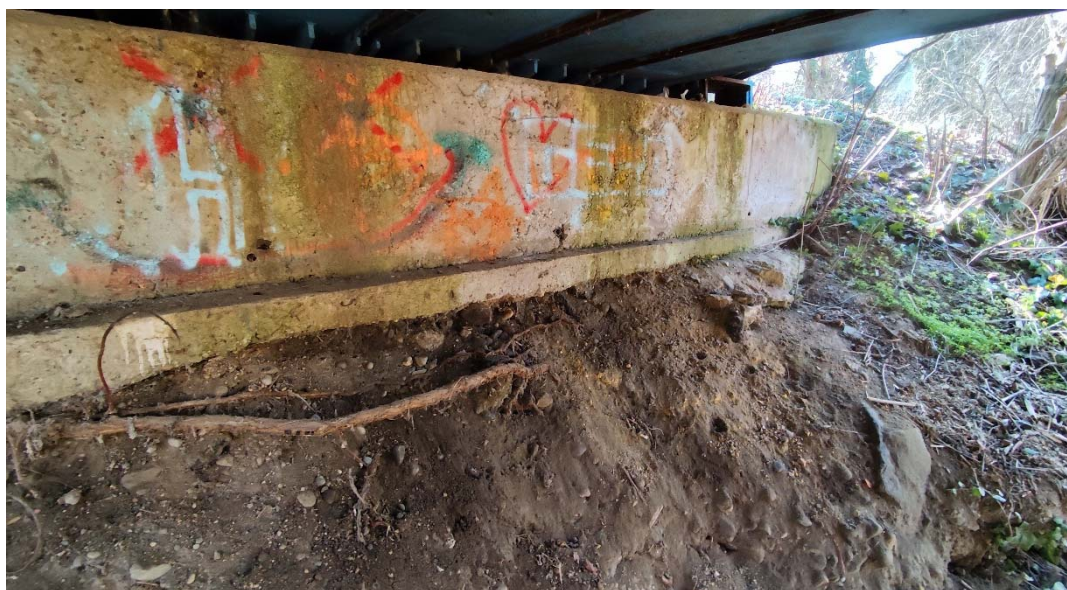
6. kép Hídfő állapota, rézsűburkolat hiánya

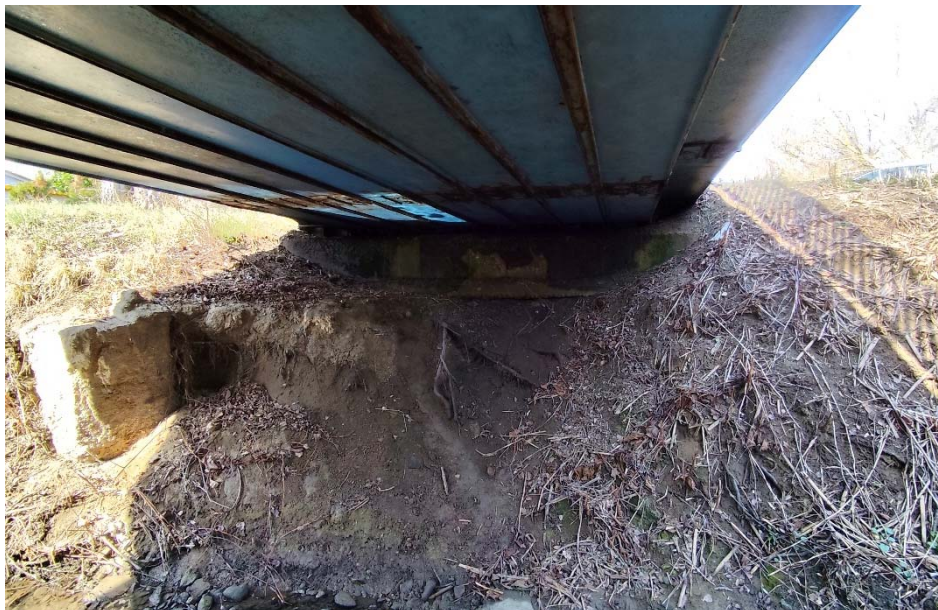
7. kép Korábbi felmenő szerkezet, alámosódás hídfőnél

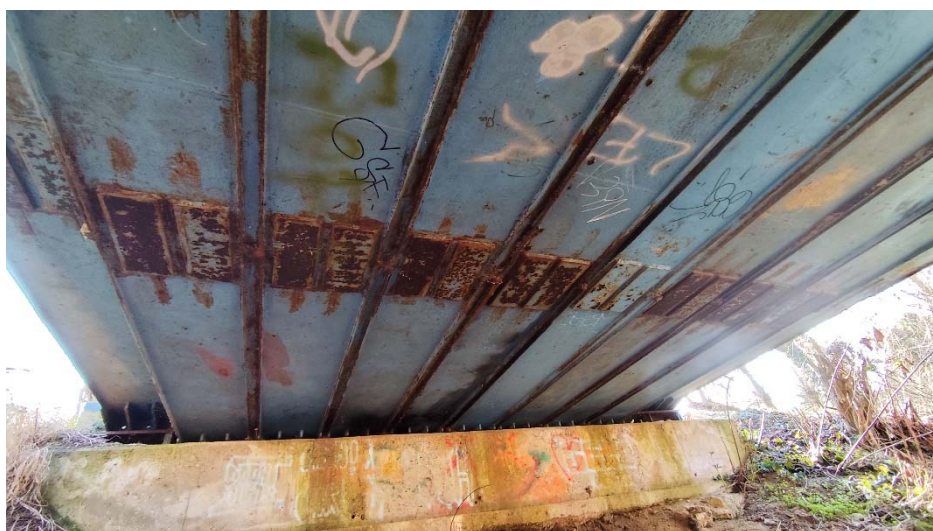
8. kép Korrodált acélszerkezetű felépítmény

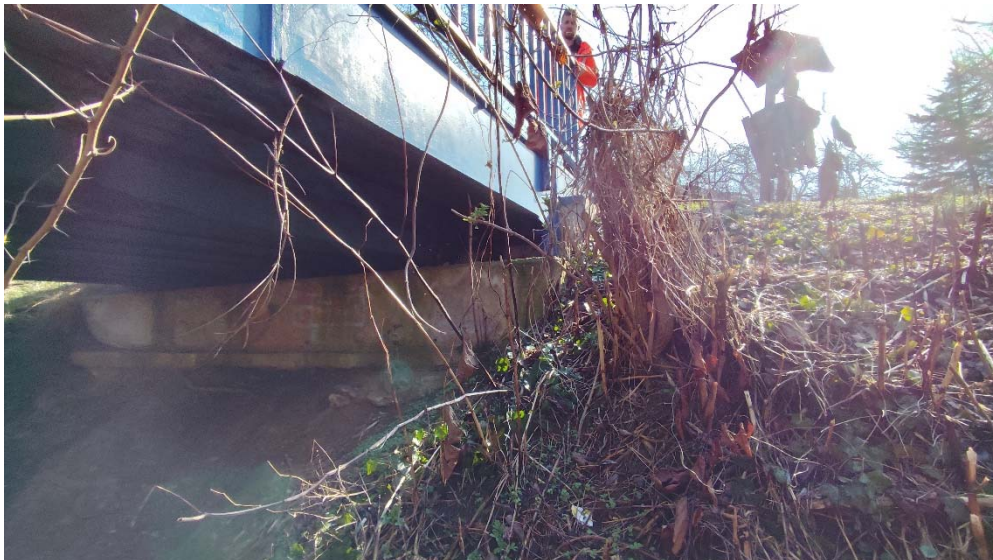
A híd alatti tér karbantartott, frissen rendezett terep. A híd alatt a mederben feliszapolódás és hordalék felhalmozódás található. A hídfő kimosódási jelei miatt szükséges a meder rendezése, rézsűburkolat kiépítése. A híd bal oldalánál található akácos kiirtása szükséges, ugyanis jelenleg a lomboszat a felszerkezetre borulva károsíthatja annak felületét. (10.kép)

10. kép Felszerkezettel érintkező növényzet

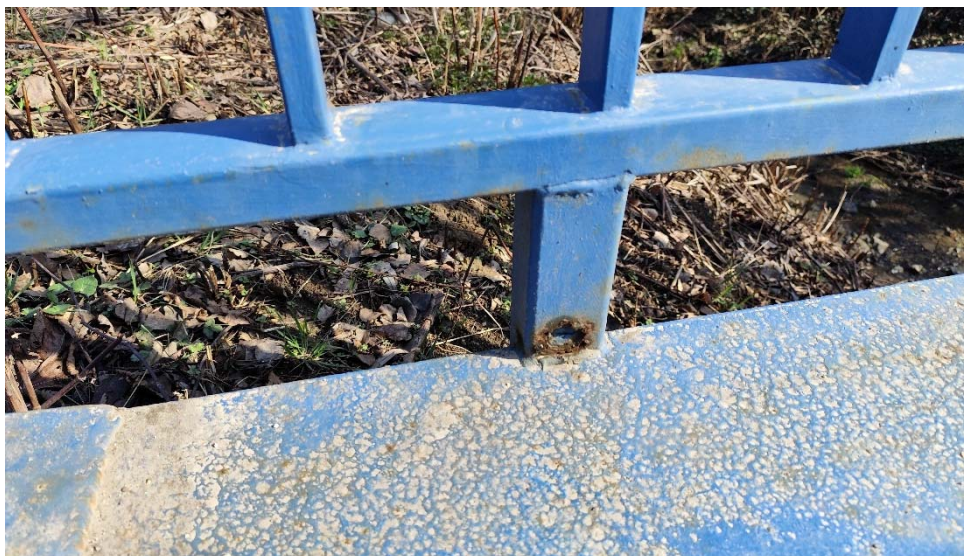
12. kép Lokális korrózió acélkorlát csatlakozásánál

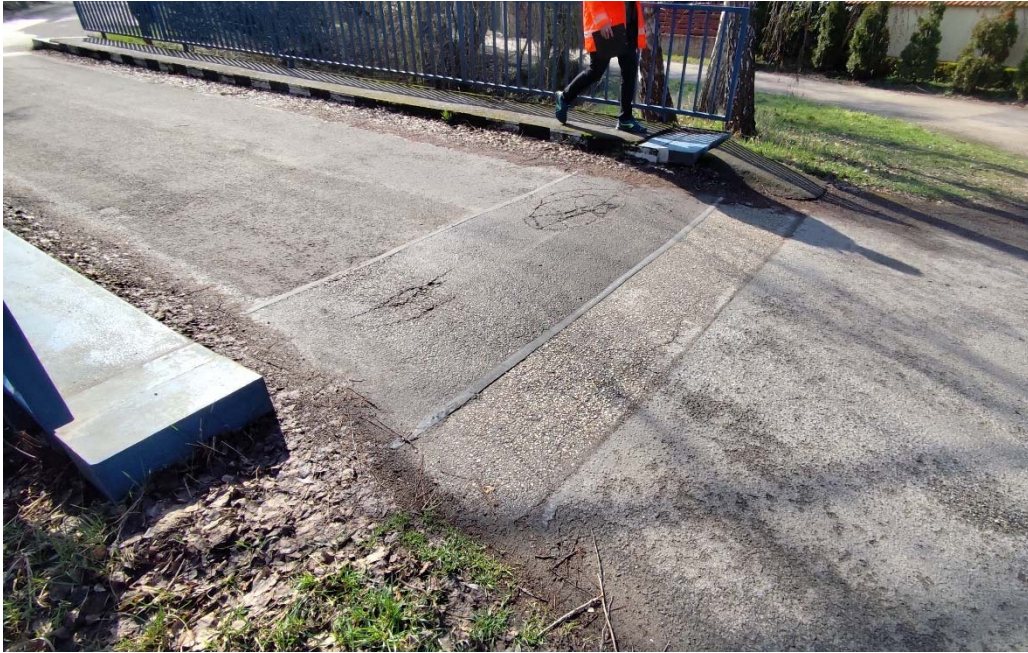
13. kép Csatlakozó út burkolati károsodása

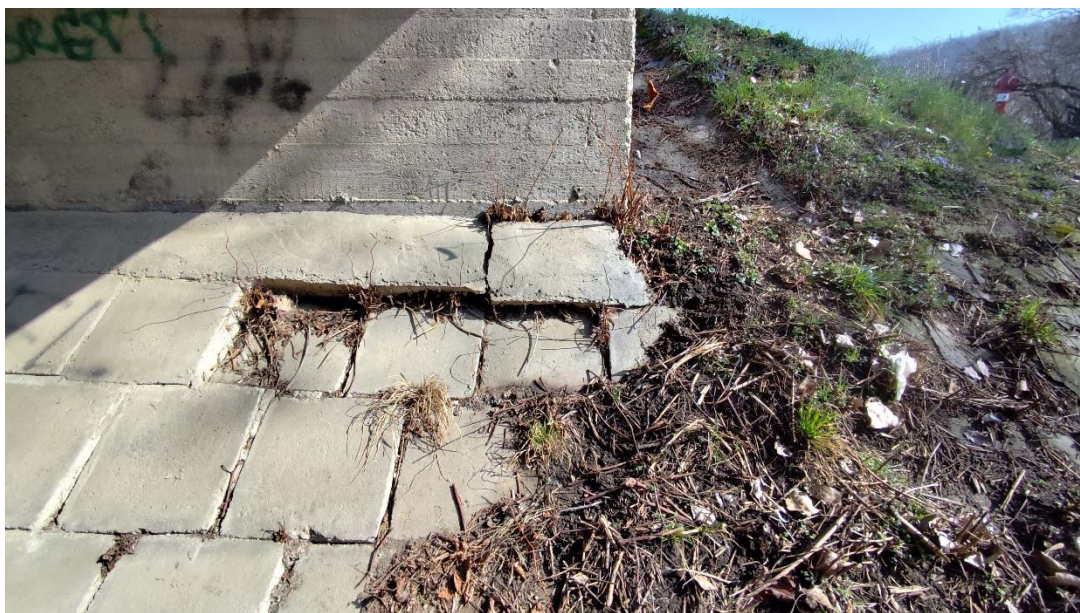
5. kép Előtöltés burkolat beszakadás

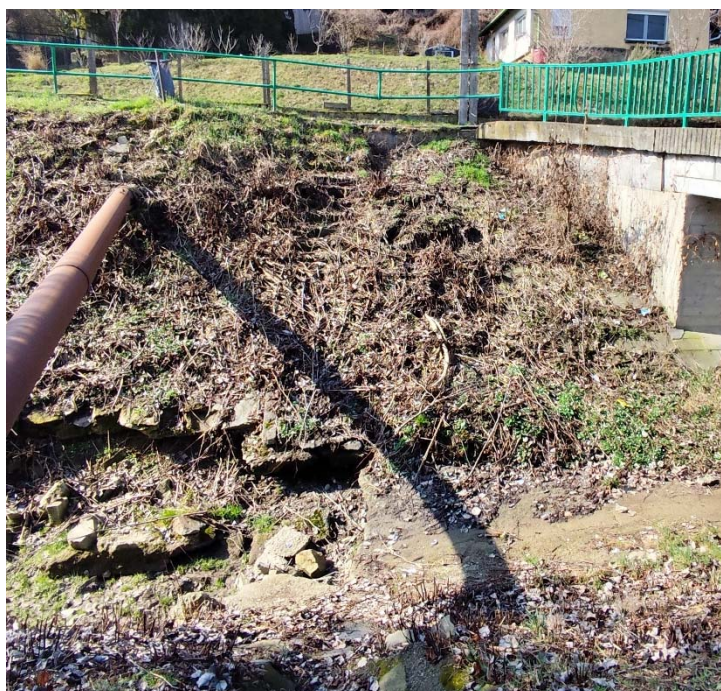
6. kép Növényzettel benőtt vizsgálólépcső

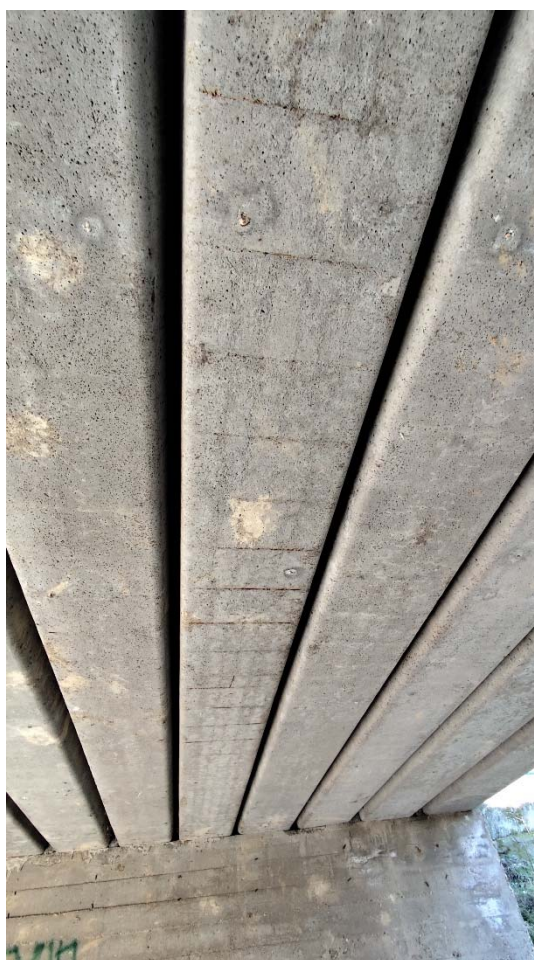
8. kép Nem megfelelő betonfedés miatti betonacél korrózió

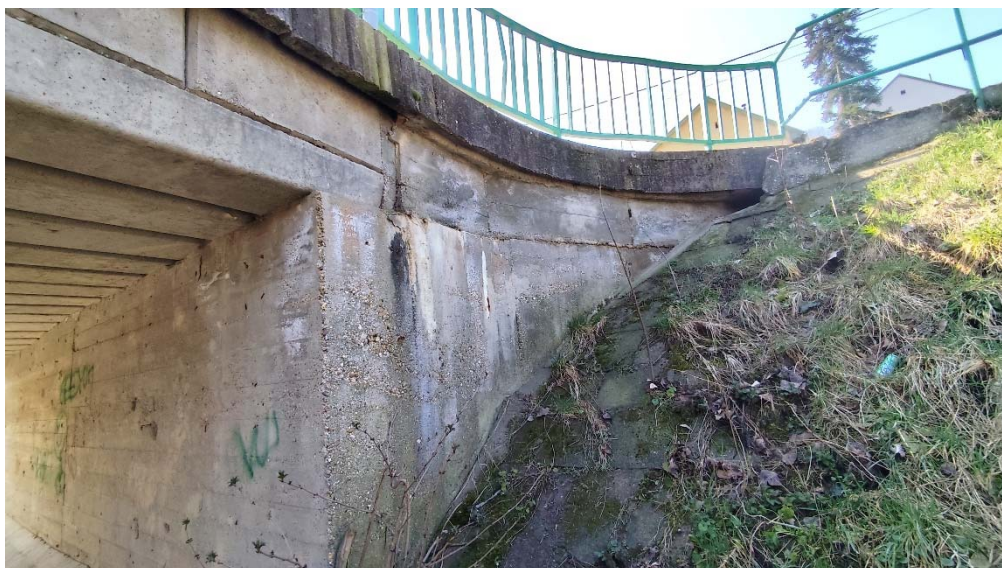
9. kép Vasbeton szárnyfal ázásnyomok, felületi korrózió

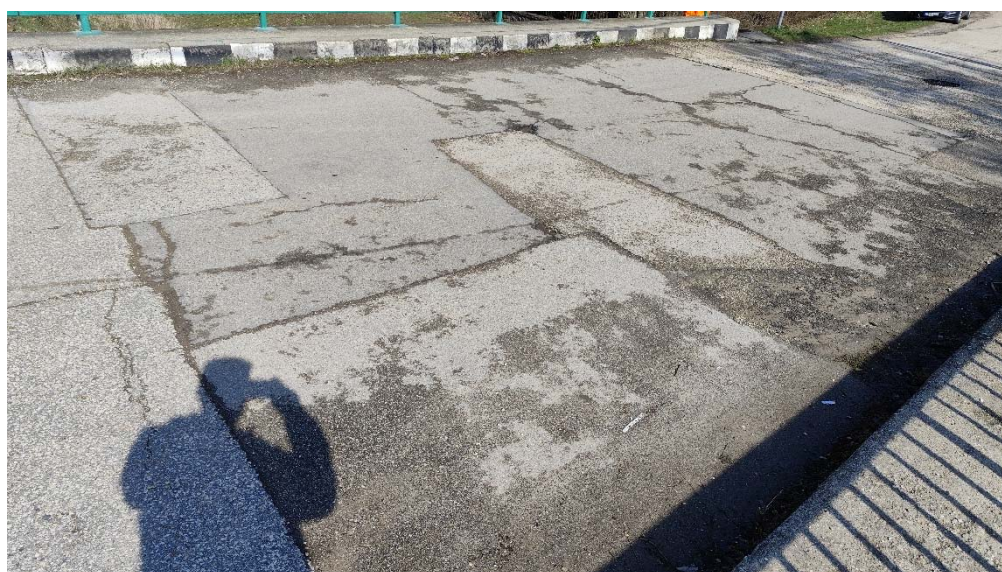
10. kép Útburkolati repedések, kátyúk

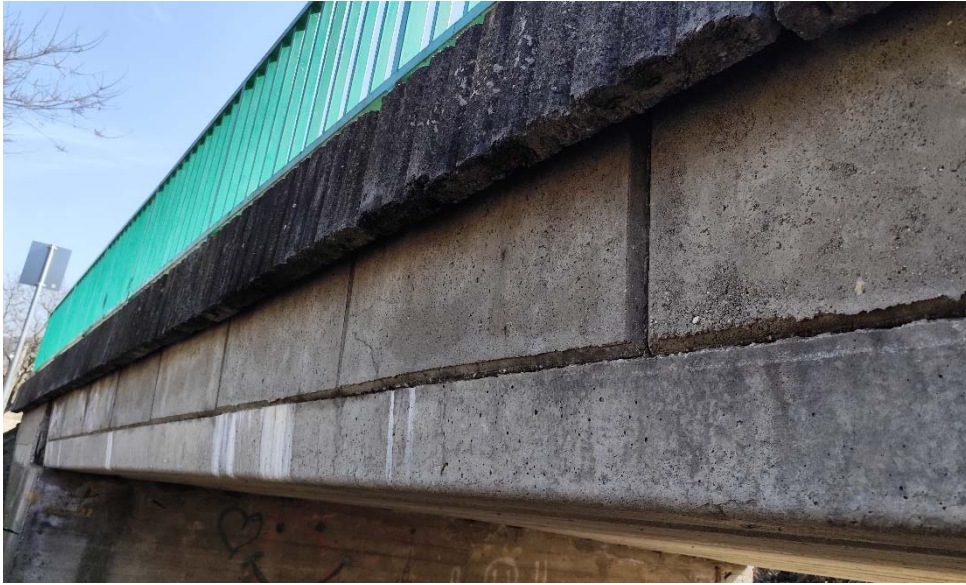
11. kép Acélkorlát és korrodált betonszegély

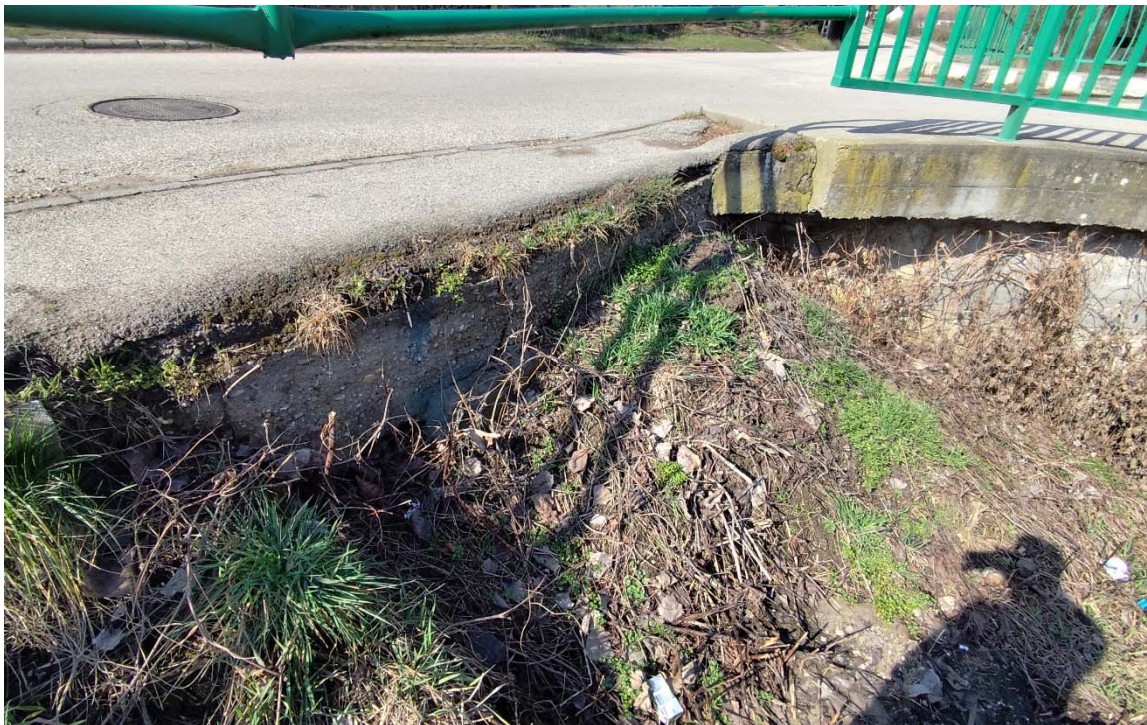
12. kép Csatlakozó út károsodása
