## **MŰSZAKI SZAKVÉLEMÉNY**

**2025. július 27-i esőzések okozta vis maior jellegű  
útkárosodások helyreállítása**

**EBR42: 657 631**

**Pilisvörösvár, 2025. augusztus hó**

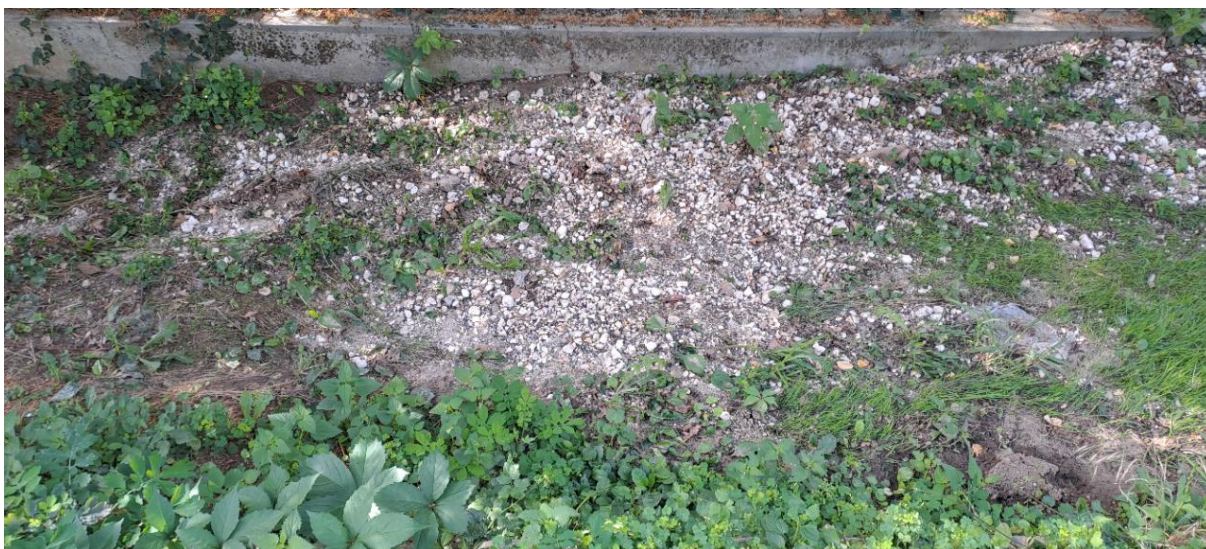
*6. Hegymászó köz (710/1 hrsz.) - A leromlott aszfaltréteggel burkolt kb. 40 fm-es szakaszára, illetve az azt követő kb. 35 fm-es már jellemzően makadám jellegű útra az erdő irányából lefolyó csapadék az erdei útról közúzalékot hordott, illetve a keréknyomokban jellemzően 1 lefolyási vonal mentén kimosásokat alakított ki. A Hegymászó köz és a Szellő utca csatlakozásánál található hordalékfogó vasbeton akna és keresztirányú víznyelő közúzalék hordalékkal telítődött.....*

1.kép – Hegymászó köz lerakódott hordalék

A hordalékfogó akna és rácsos áteresztisztítását kézi erővel kell elvégezni, a kitermelt hordalék elszállításával.

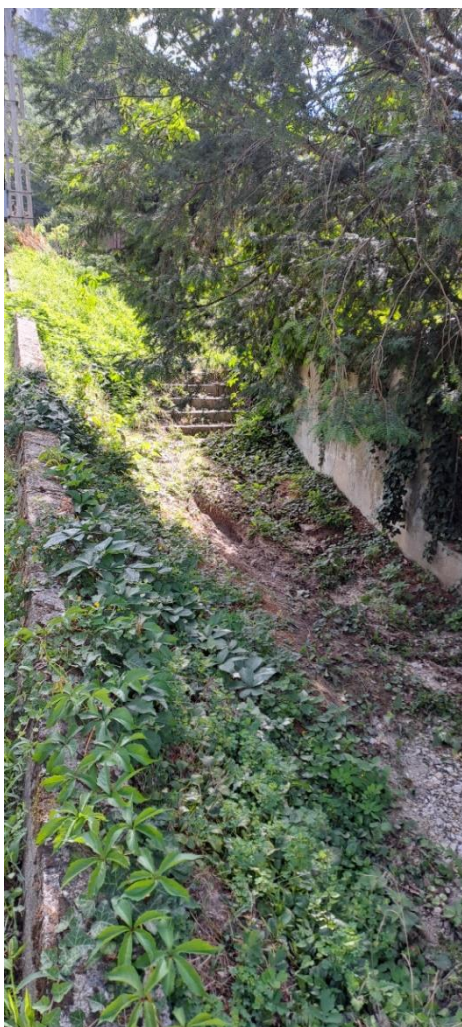
2.kép: Hegymászó köz, lerakódott hordalék

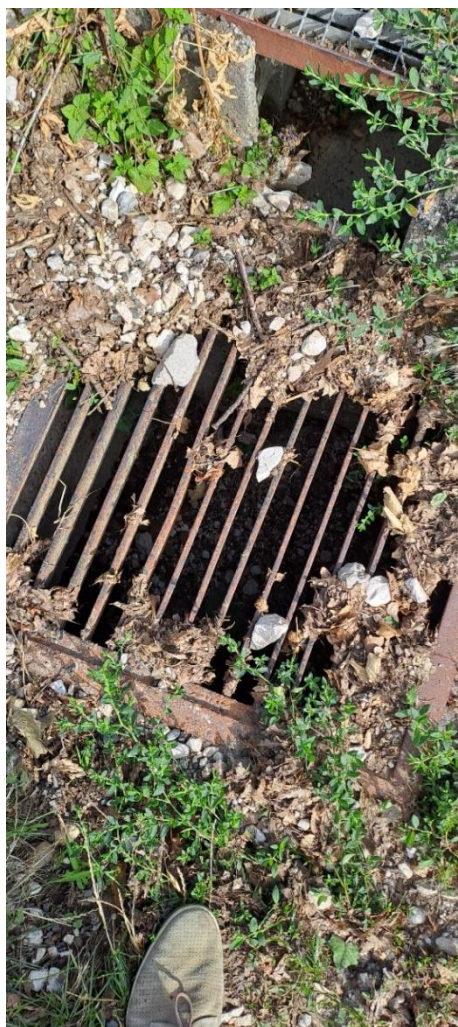
3. kép: Hegymászó köz, eltömődött akna

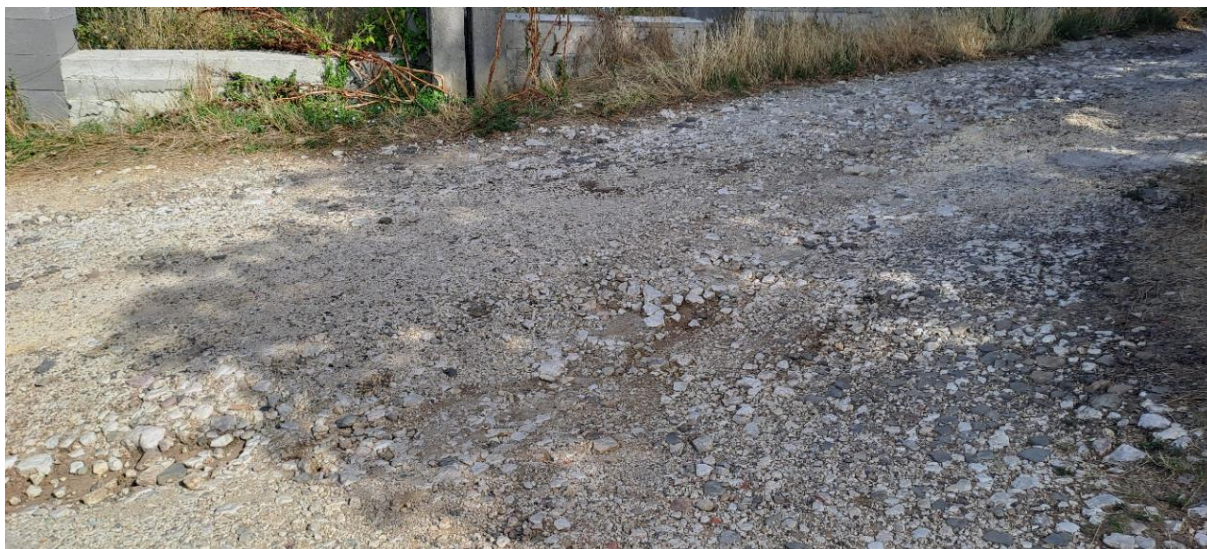
4.kép – Hegymászó köz Tönkrement makadám útburkolat, lerakódott hordalék

A makadám útszakaszon 35 fm hosszban, 2,8 m szélességben kell kiegyenlíteni a kimosódásokat M56 zúzottkővel, majd a felületzárást bitumennel kevert zúzottkővel kell elkészíteni.

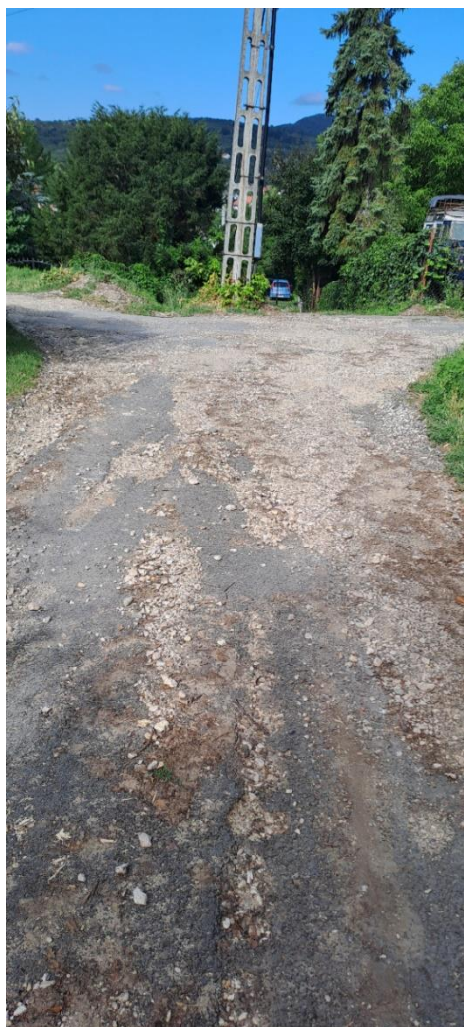
5.kép: Hegymászó köz, Tönkrement burkolat

**A Hegymászó közben** 40 m hosszon, 2,8 m szélességben mart aszfalttal ki kell egyenlíteni a burkolatot és a kiegyenlített felületen 5 cm AC-11 kopóréteget kell elhelyezni. A padka rendezését 50-50 cm szélességben zúzottkővel, vagy mart aszfalttal kell elvégezni.

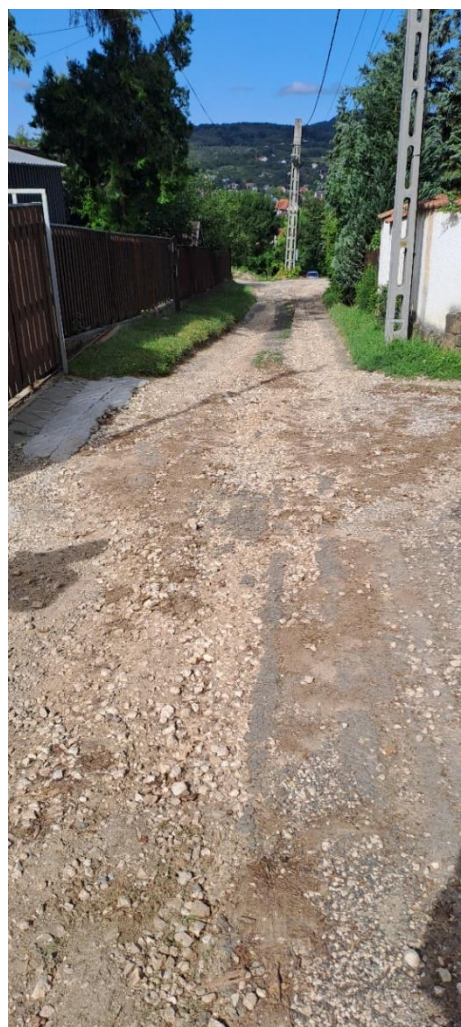
6. kép: Hegymászó köz, Tönkrement burkolat

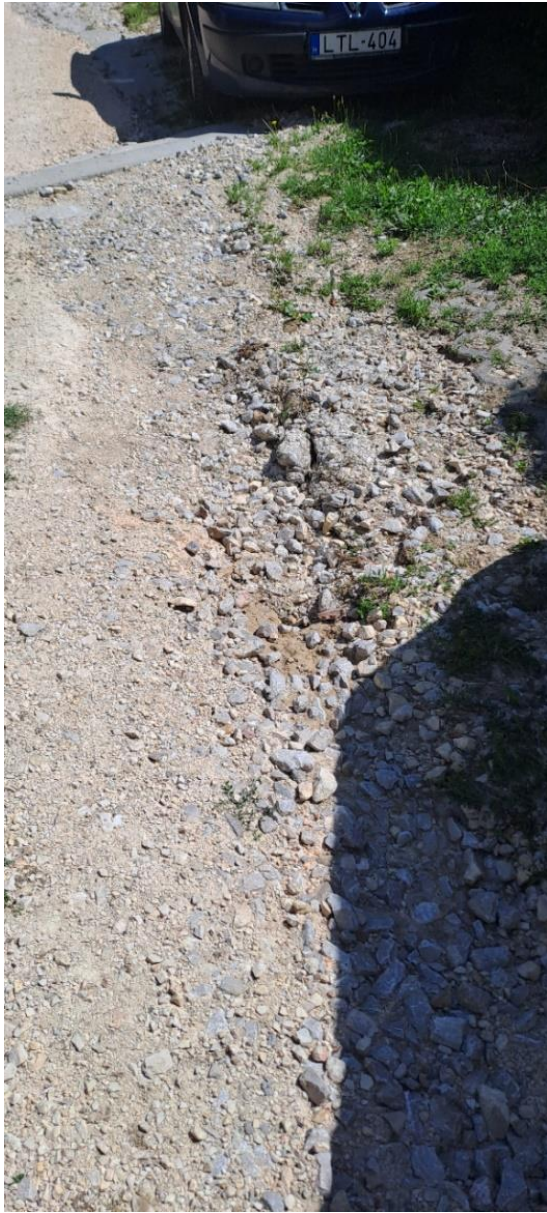
*8. Jácint utca (92 hrsz.) - A makadám jellegű út szerkezetét kb. 65 fm hosszban, a lezúduló csapadék jellemzően 1 kimosási vonal mentén károsította, szerkezetét megbontotta.*

7.kép: Jácint utca, Tönkrement burkolat

**A Jácint utcában** 65 m hosszon kell a kimosódásokat betölteni M56 zúzottkővel. A betöltött anyagot vibrohengerrel tömöríteni kell.

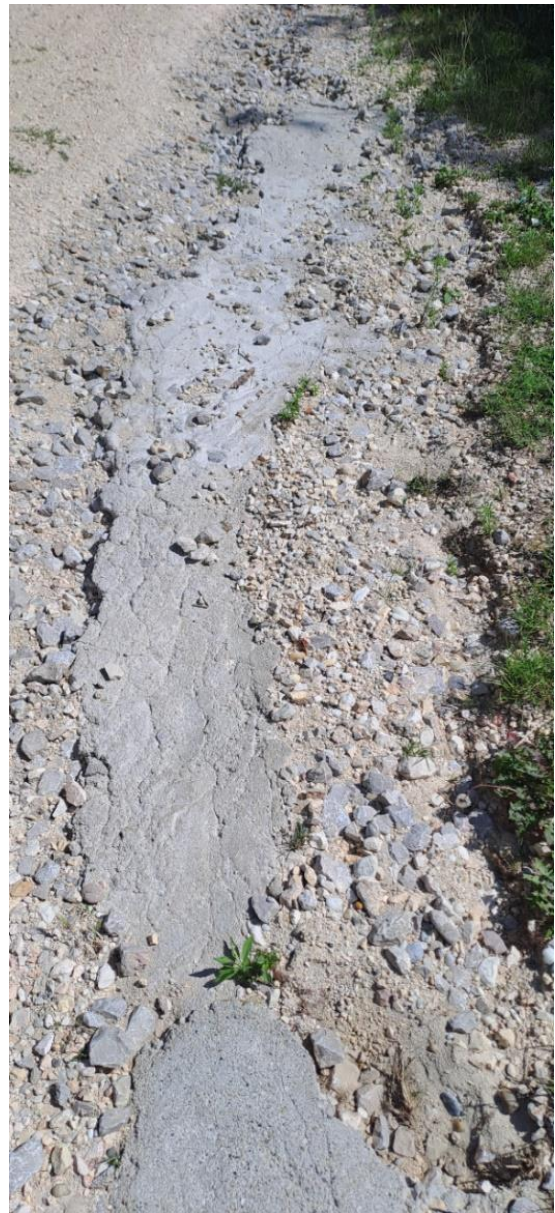
8. kép: Jácint utca, Tönkrement burkolat

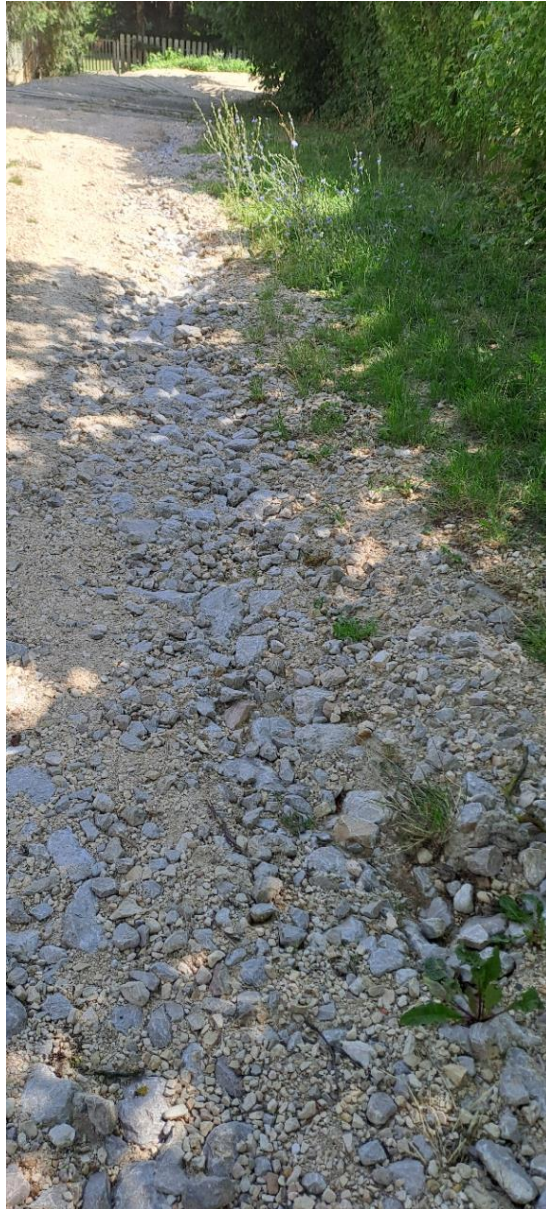
9. kép: Jácint utca, Kimosódott burkolat

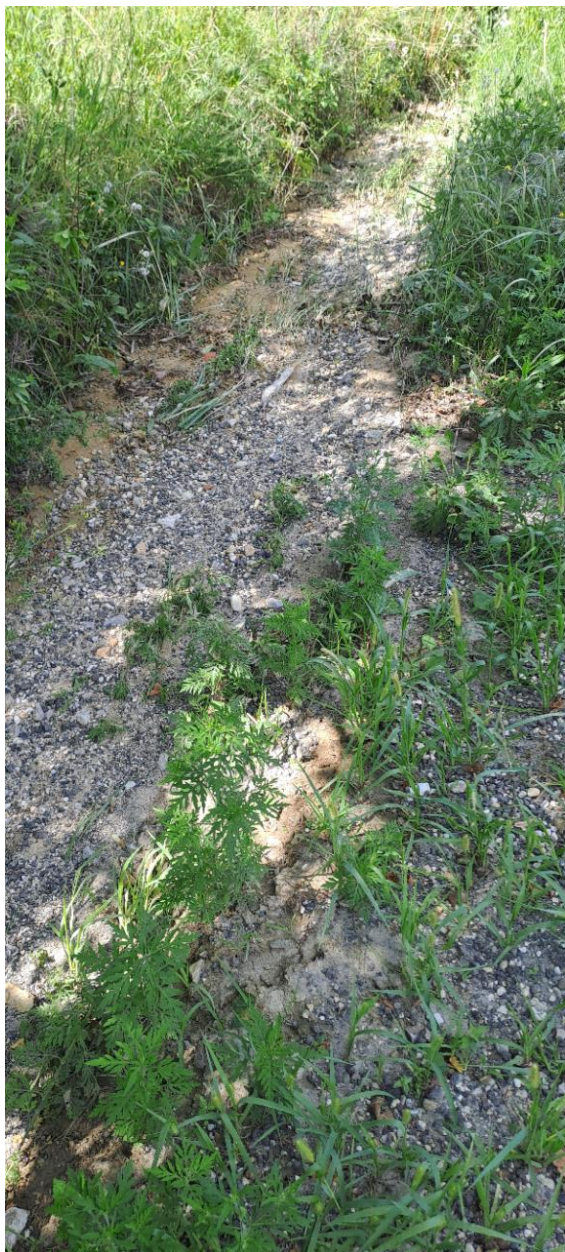
*9. Tulipán utca (148 hrsz.) - Az utca aszfalt burkolattal ellátott szakaszát követő makadám jellegű út szerkezetét kb. 50 fm hosszban, a lezúduló csapadék jellemzően 1 kimosási vonal mentén károsította, szerkezetét megbontotta.*

10 kép: Tulipán utca, hordalék lerakódás

**A Tulipán utcában** 50 m hosszon kell a kimosódásokat betölteni M56 zúzottkővel. A betöltött anyagot vibrohengerrel tömöríteni kell. A feliszapolódott földárkok kotrását, profilozását el kell végezni 50 m hosszon.

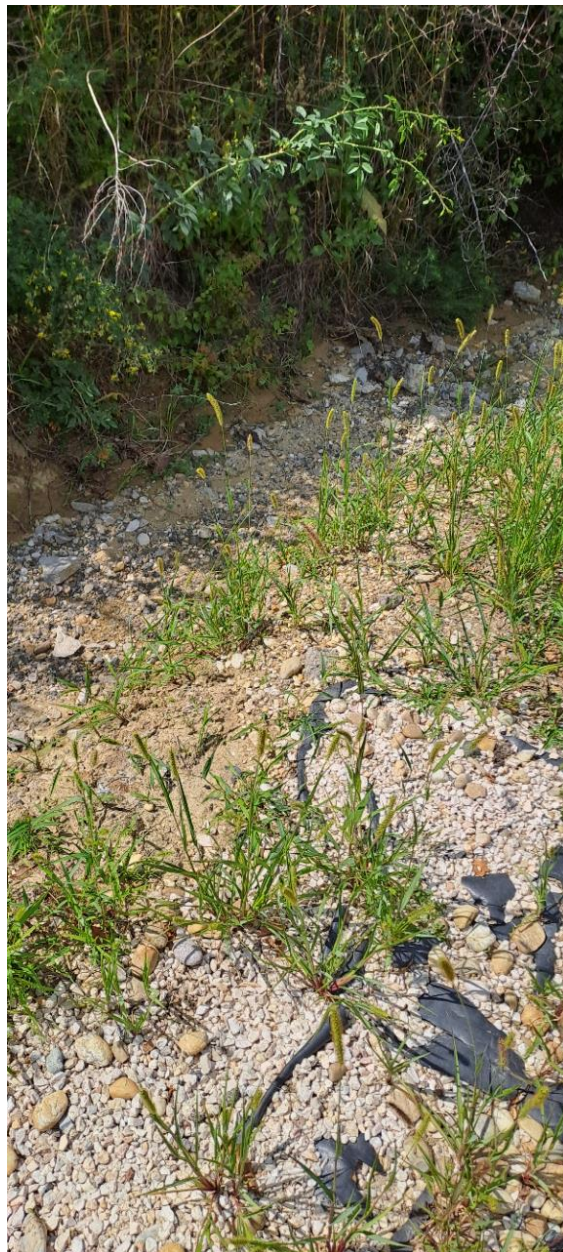
11. kép: Tulipán utca, hordalék lerakódás

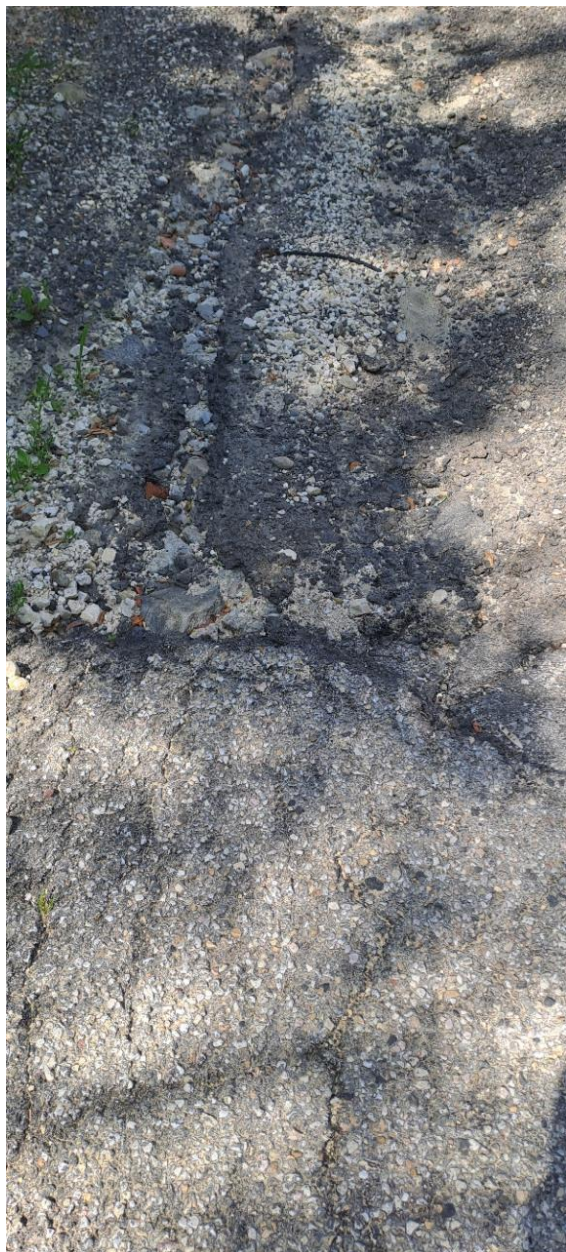
12.kép: Tulipán utca, tönkrement útburkolat

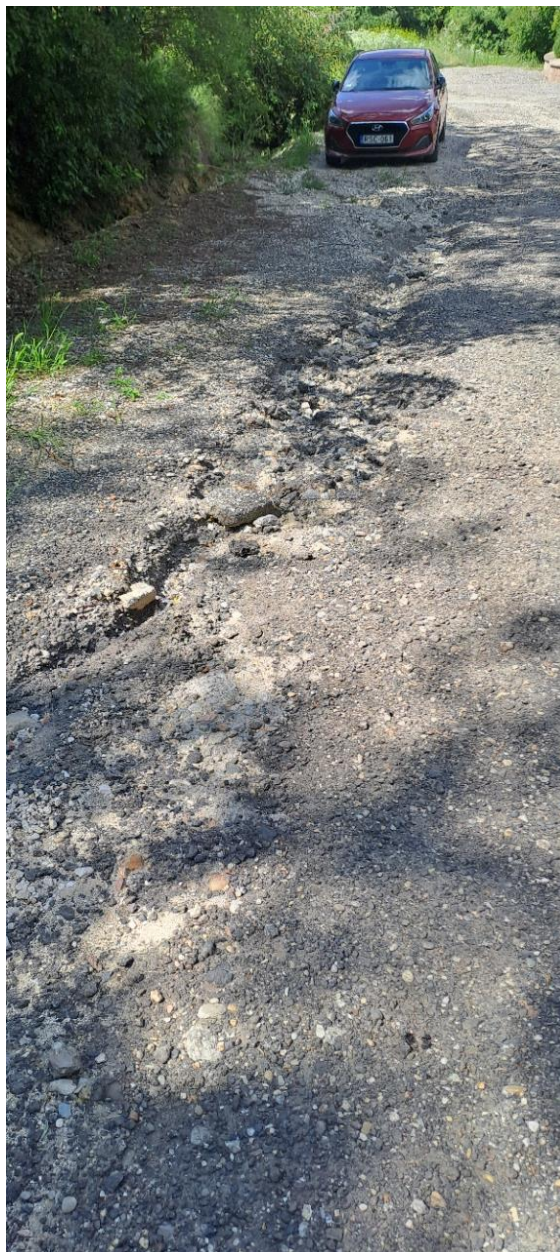
13.kép: Tulipán utca, tönkrement útburkolat
