## **MŰSZAKI SZAKVÉLEMÉNY**

**CSOBÁNKA**

**2025. július 7-i esőzések okozta vis maior jellegű út-, ill.  
árokkárosodások helyreállítása**

**EBR42: 657 384**

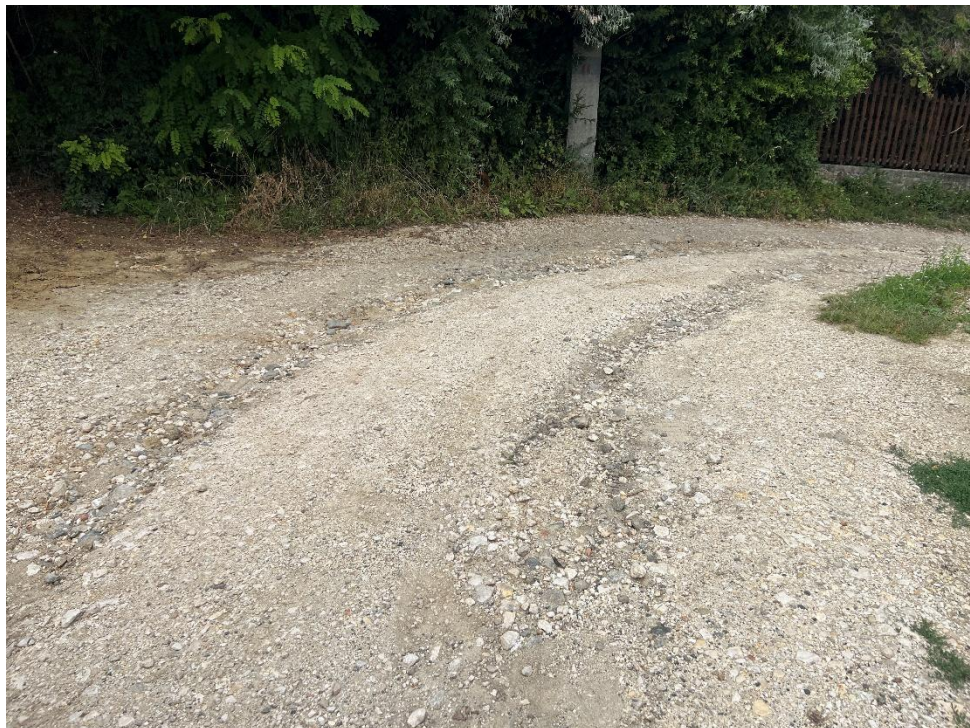
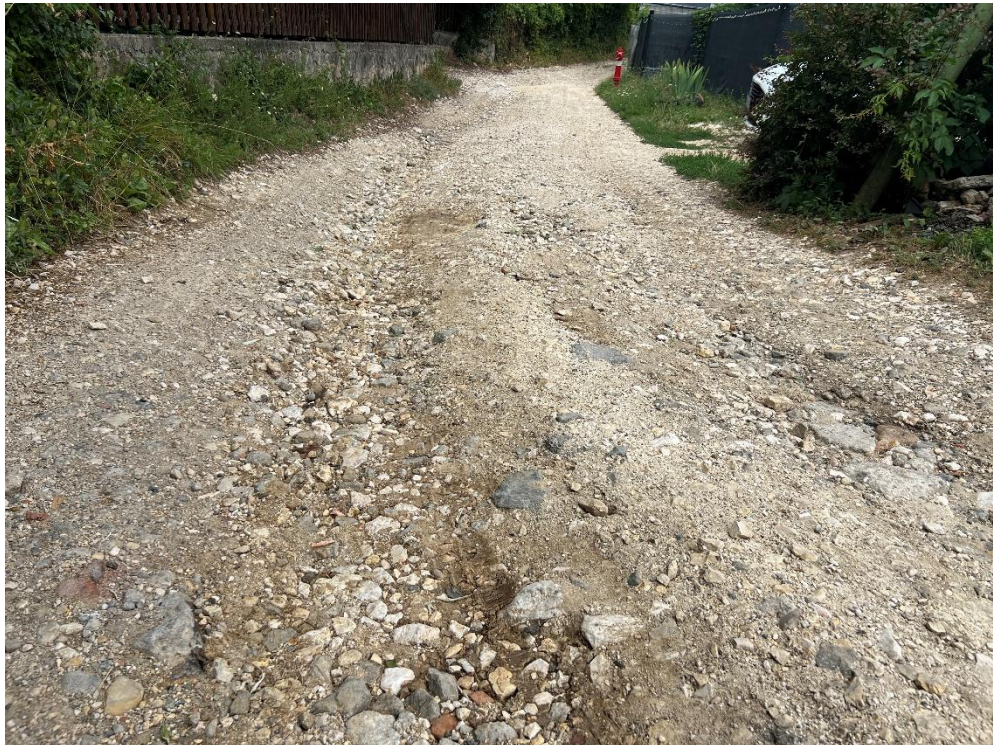
- 1. Gyurgyalag utca (928/1; 914/10 hrsz.): 140 fm hosszban a közüzalékos útszakasz szerkezetét egy lefolyási vonal mentén a víz megbontotta és kimosta.*

1. kép – Gyurgyalag u.

2. kép – Gyurgyalag u.

A Gyurgyalag utcában 140 fm hosszban, míg a Hunor utcában 120 fm hosszban martaszfalttal, vagy M56 zúzottkővel kell helyreállítani a nyomvonal szerű kimosódást.

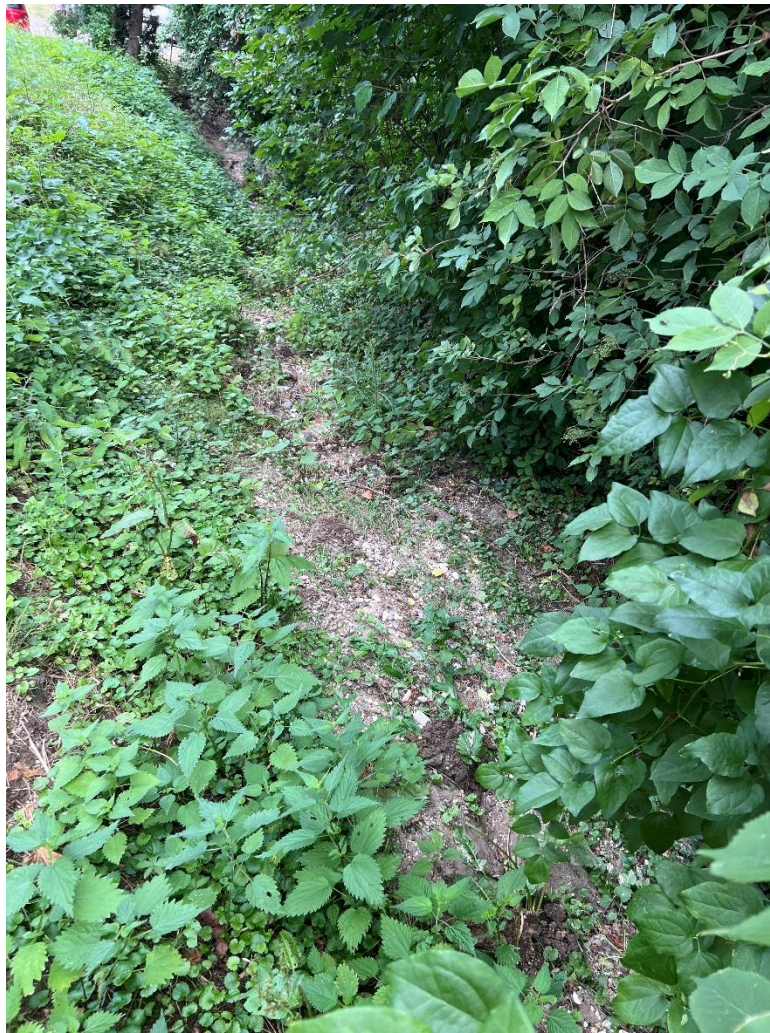
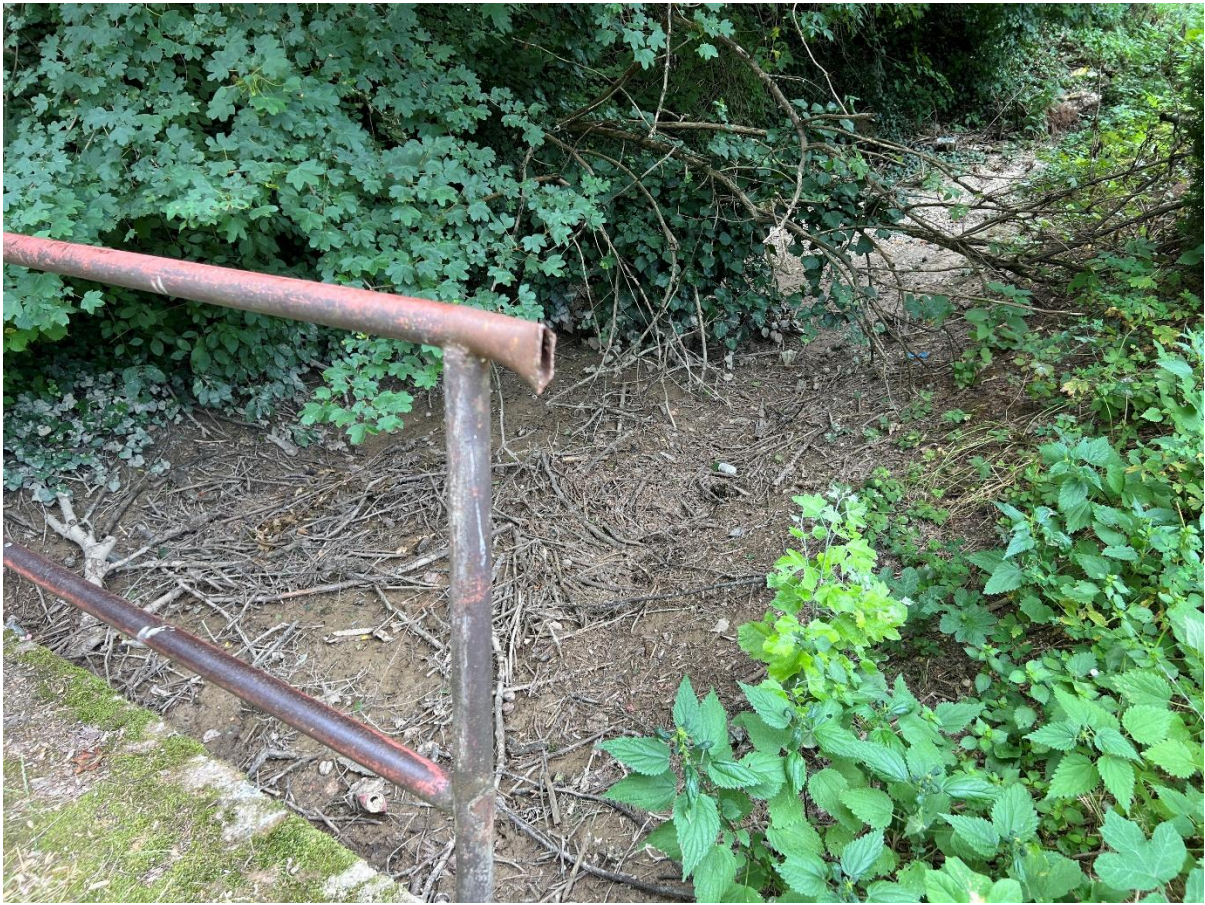
- 2. Hunor utca (3122 hrsz.): 120 fm hosszban a közüzalékos útszakasz szerkezetét egy lefolyási vonal mentén a víz megbontotta és kimosta.*
- 3. Széchenyi u. - Rákóczi u. csomópont (832, 843 hrsz.): A lezúduló csapadékvíz az aszfaltburkolatú út padkáját kb. 30 fm hosszban kimosza (egy oldalon) továbbá az utcában található nyílt vízelvezető árok kb. 25 fm hosszú szakaszán a víz nagyobb mennyiségű hordalékot rakott le, amely a Rákóczi út alatti áteresz befolyási oldalát teljesen eltömítette, így az árokból a víz átfolyása jelenleg nem lehetséges.*

3. kép - Széchenyi - Rákóczi u. csomópont

4. kép - Széchenyi - Rákóczi u. csomópont

A Széchenyi-Rákóczi u. csomópontjában 25 fm hosszban ki kell kotorni a lerakott hordalékot gépi erővel, a D600-as átereszt iszapmentesíteni kell WOMA technológiával.

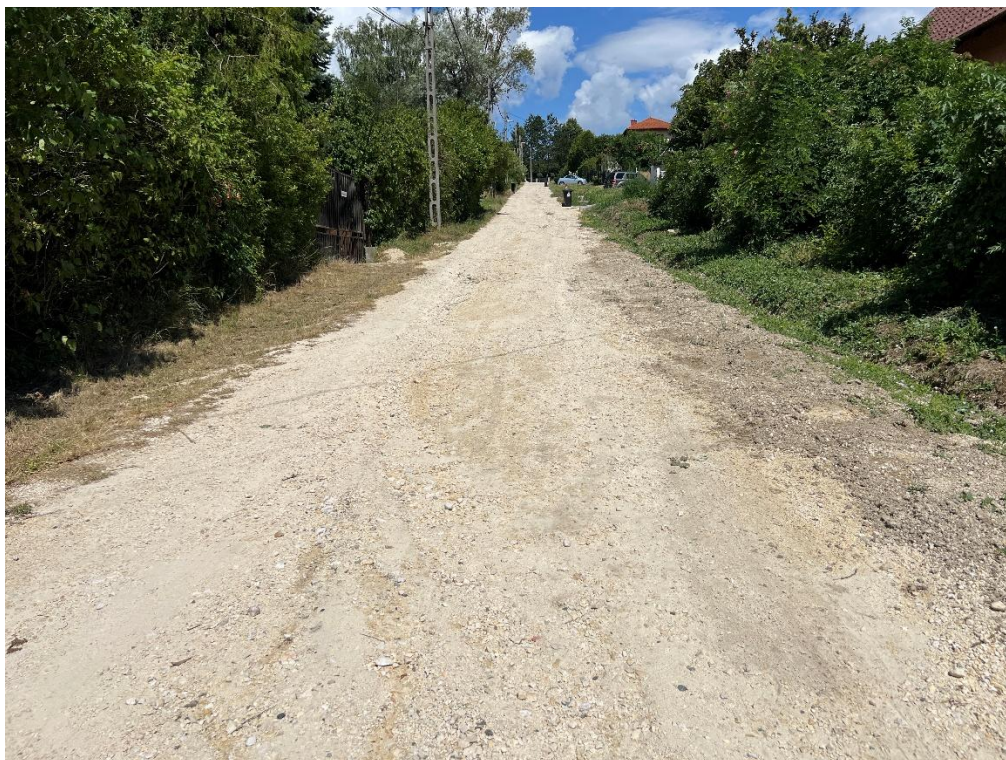
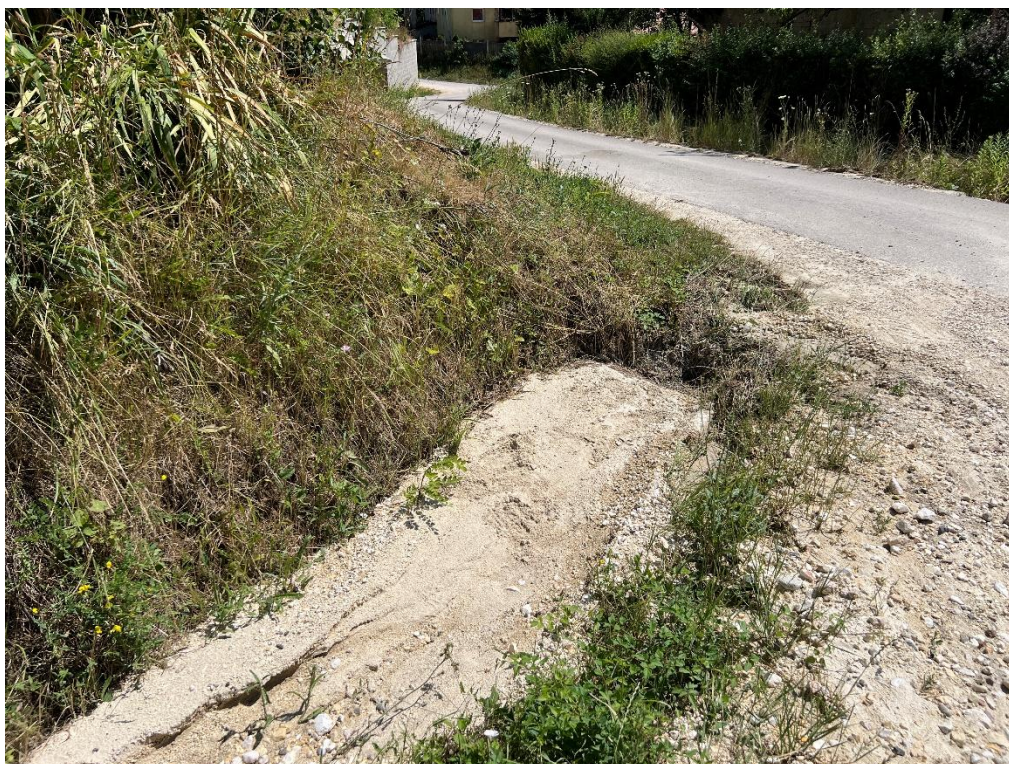
6. kép – Hunor u.

7. kép – Hunor u.

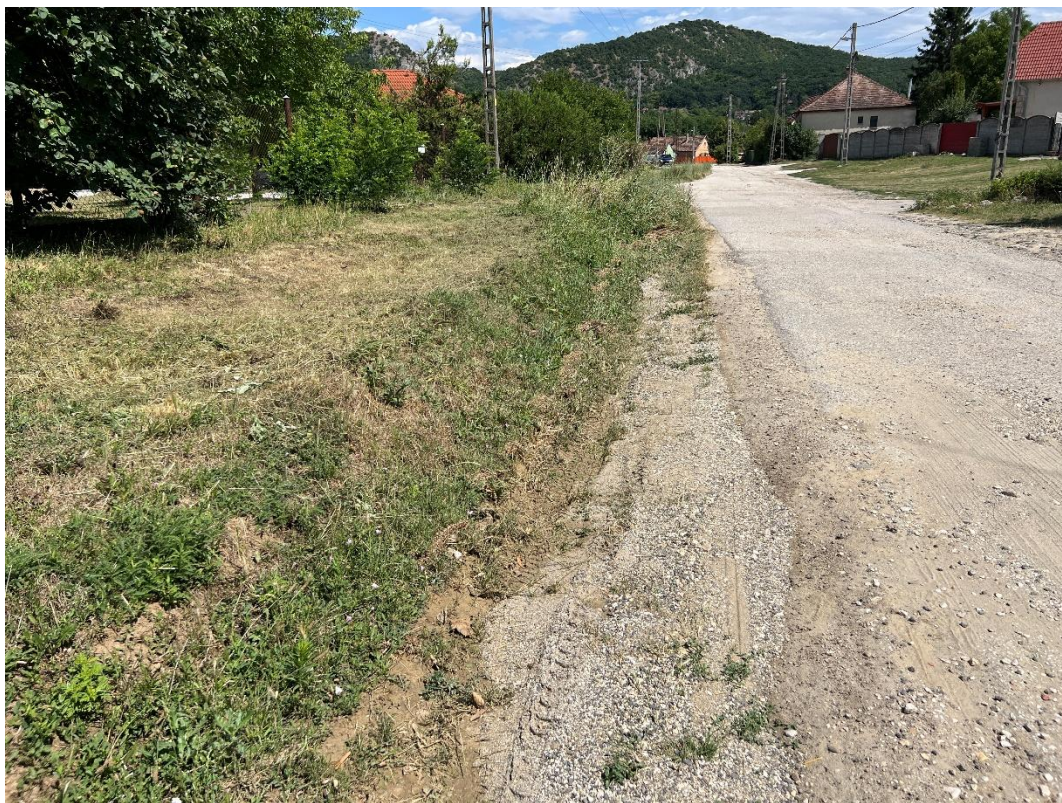
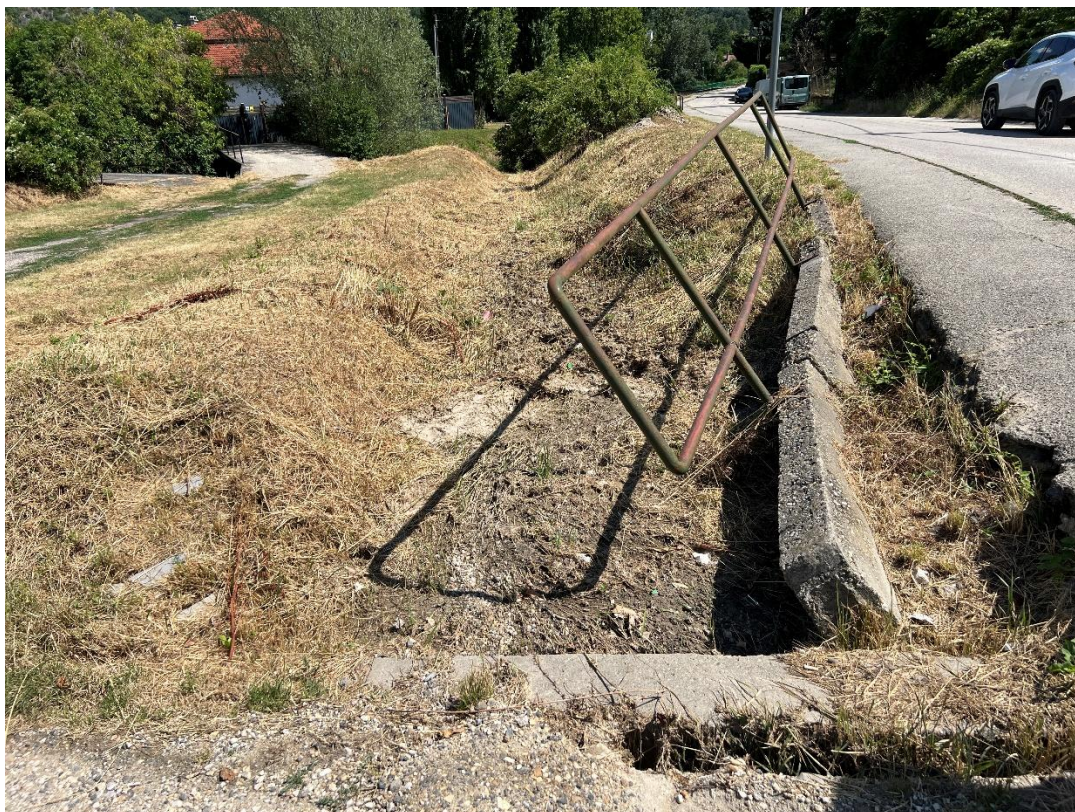
- 4. Béke út vége (288 hrsz.): A nyílt földárók 140 fm hosszban telítődött.*
- 5. Béke út 43-61. (288 hrsz.) A zárt rendszerű vízelvezető 100 fm hosszban hordalékiszappal feltöltődött.*

8. kép – Béke u.

9. kép – Béke u.

A Béke utca végén 140 fm hosszban ki kell kotorni a lerakott hordalékot gépi erővel, az árokszelvényt profilozni kell.

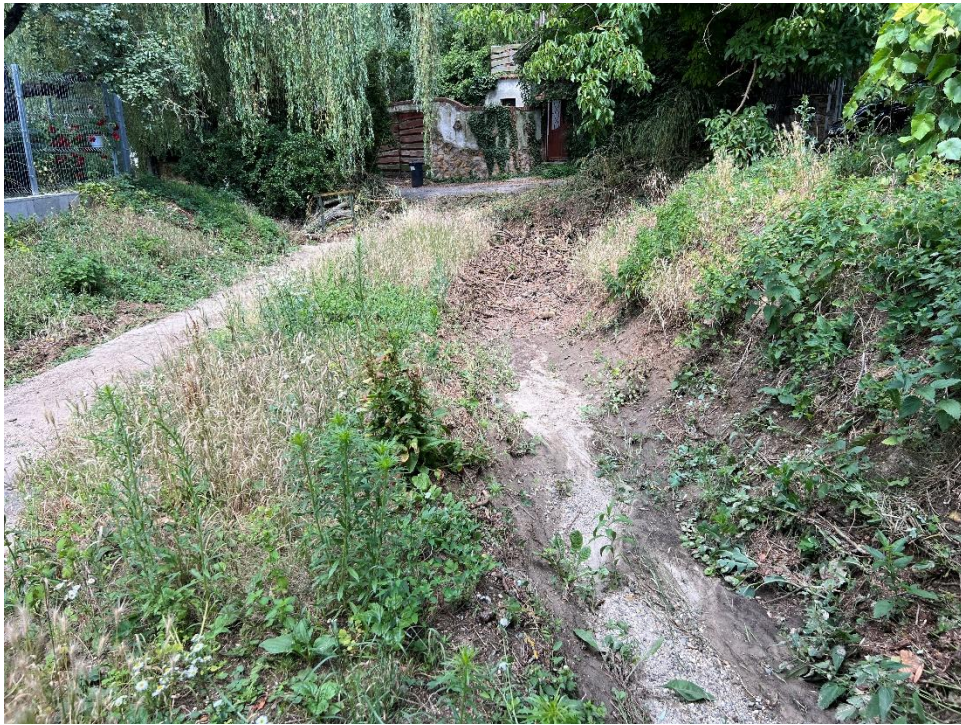
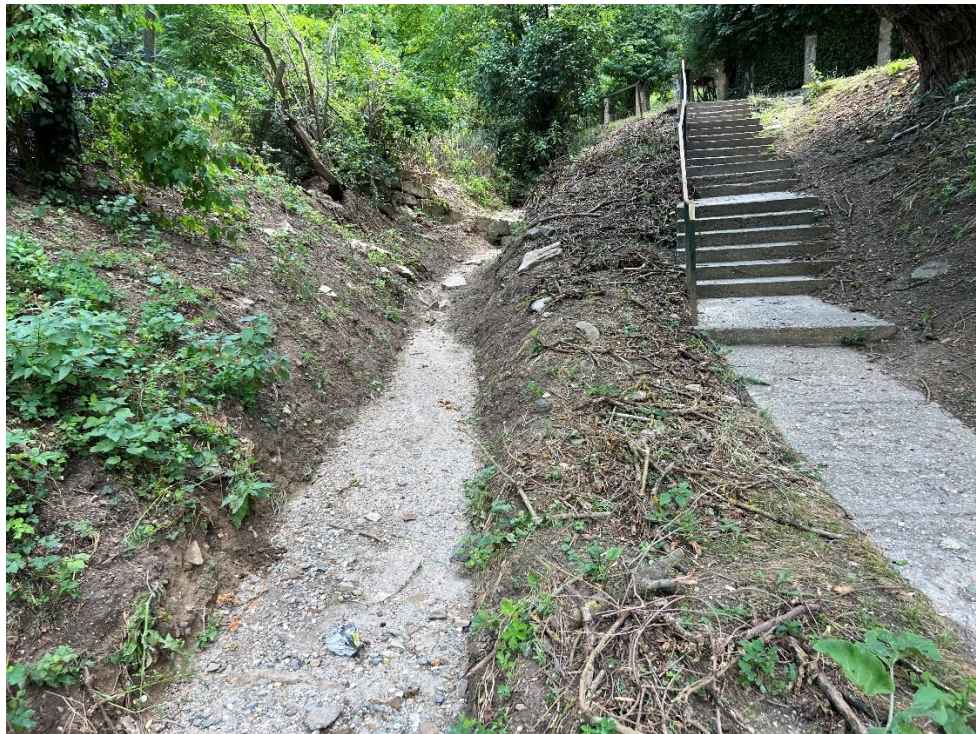
- 6. Fő tér (824 hrsz.): A Táncsics-Tótsarok csomóponttól induló Dera-patak vízfolyás Fő térig tartó árok szakasza hordalékkal telítődött 100 fm hosszban.*

10. kép – Fő tér

11. kép – Fő tér

A Fő téren 100 fm hosszban ki kell kotorni a lerakott hordalékot gépi erővel, az árokszelvényt profilozni kell.

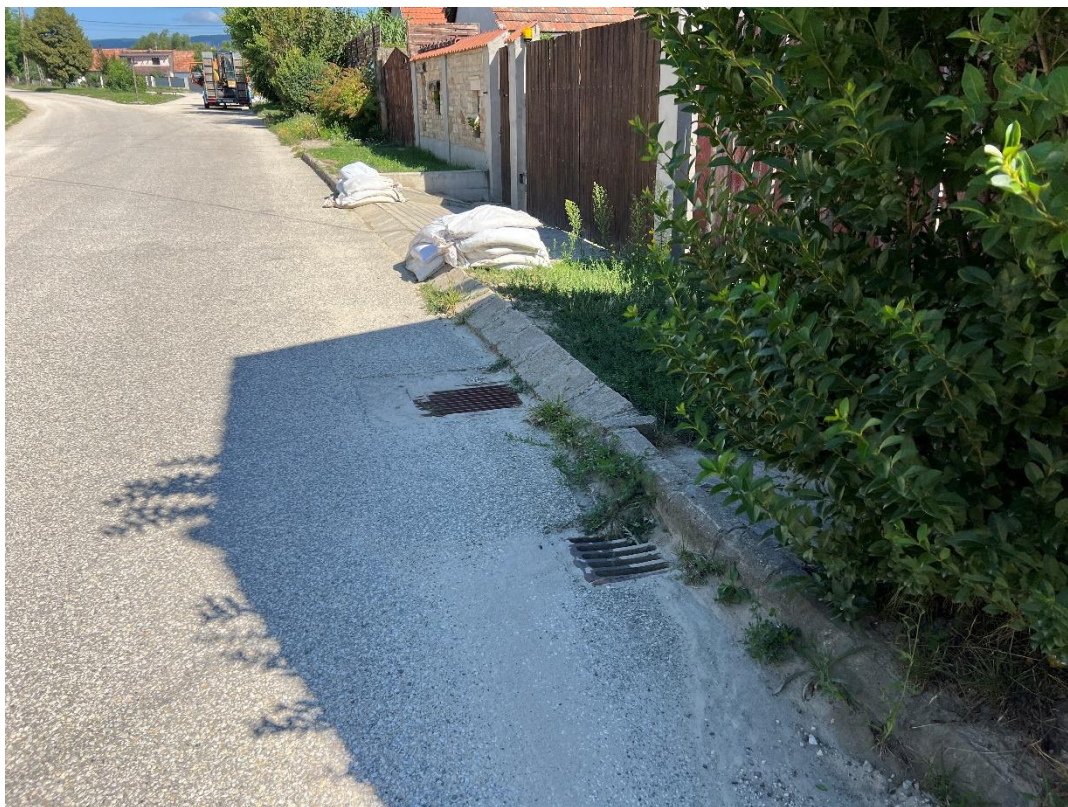
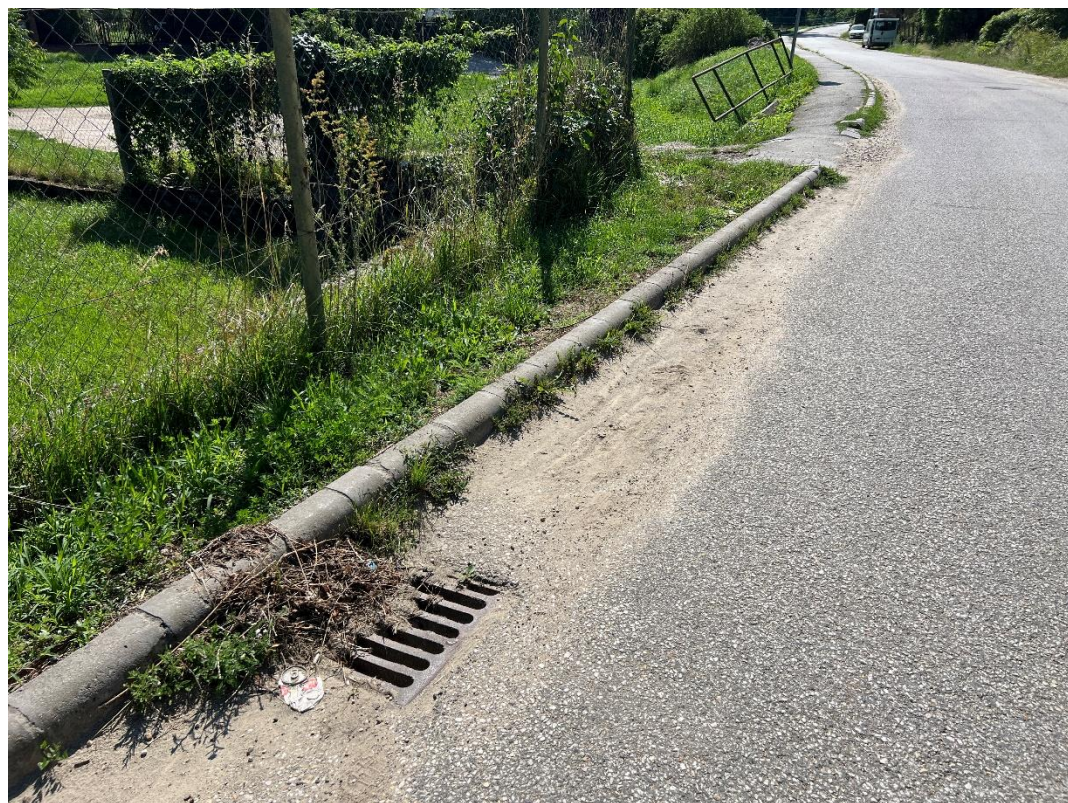
12. kép – Béke u. zárt csapadék csatorna

13. kép - Béke u. zárt csapadék csatorna

A Béke utca 43-61. sz ingatlanok előtti D400-as csatorna iszapmentesítését el kell végezni WOMA technológiával, 100 fm hosszban. A befogadó árokban lerakódott hordalékiszapot gépi technológiával el kell távolítani.

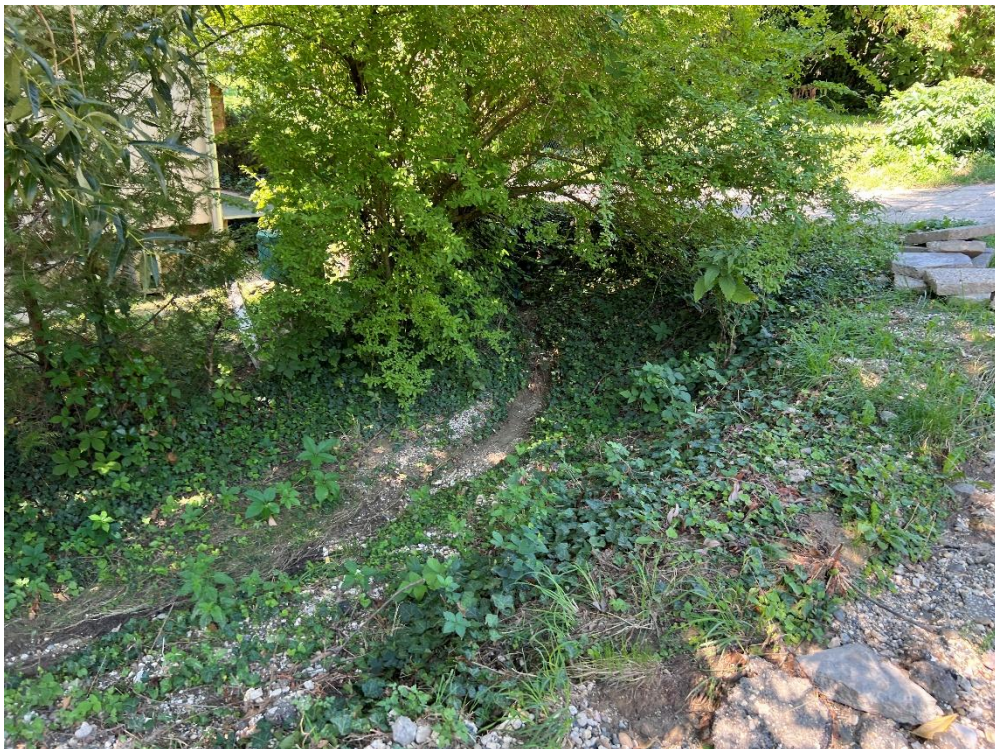
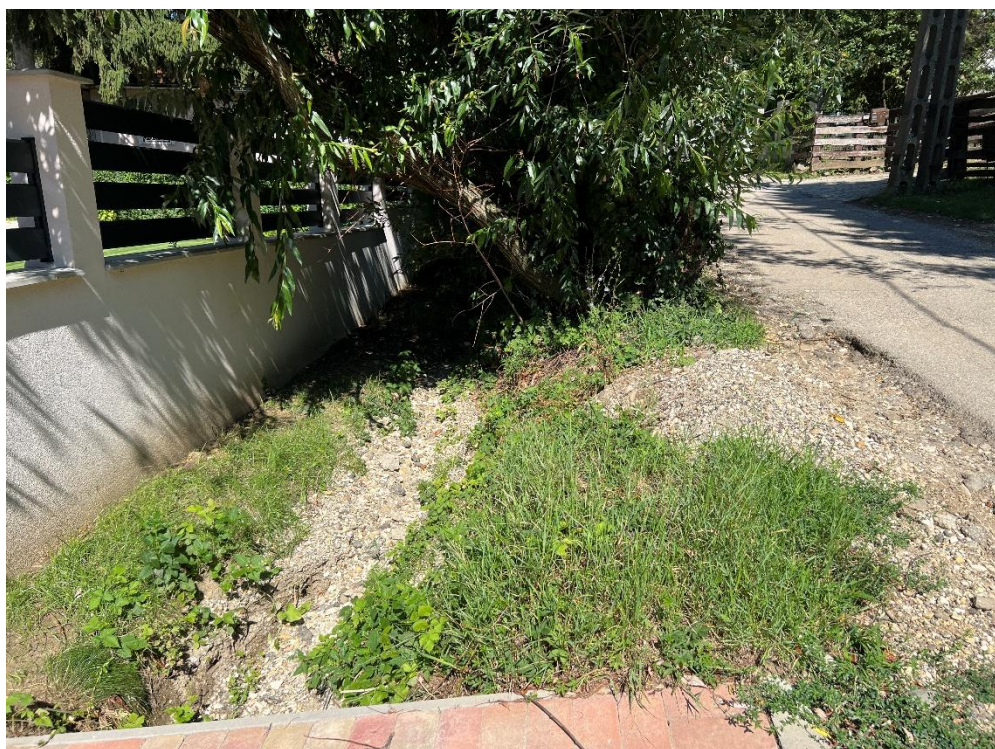
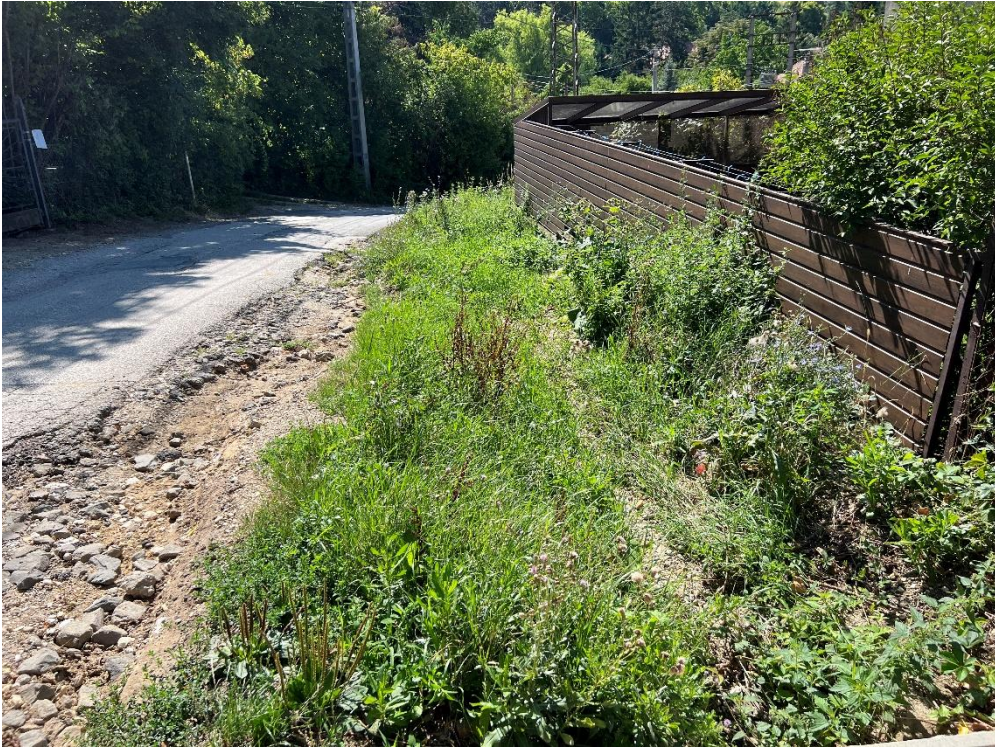
- 7. Üdülők útja (584 hrsz.): A nyílt vízelvezető árkot a hordalék telítette 100 fm hosszban.*

14. kép – Üdülők útja

15. kép – Üdülők útja

16. kép – Üdülők útja

Az Üdülők útján 100 fm hosszban ki kell kotorni a lerakott hordalékot gépi erővel, az árokszelvényt profilozni kell.
