Csobánka - Sportház

2014 Csobánka, Sport utca 1.
Hrsz. 406/125

Állapotfelmérés és felmérési tervek

2024. augusztus

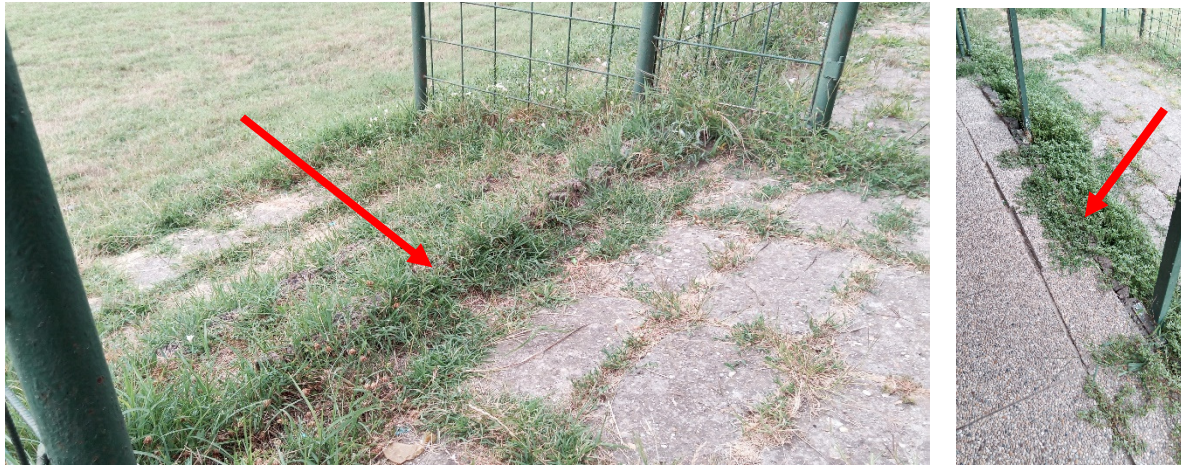
A terasz előlépcső fa homloklapja megdőlt, balesetveszélyes. Cseréje javasolt beton kerti szegély homloklapra (CKT-ba rakva) Ugyanez érvényes a játékoskijáró lépcsőfokaira is.
