## **MŰSZAKI SZAKVÉLEMÉNY**

**2025. július 27-i esőzések okozta vis maior jellegű  
útkárosodások helyreállítása**

**EBR42: 657 631**

**Pilisvörösvár, 2025. augusztus hó**

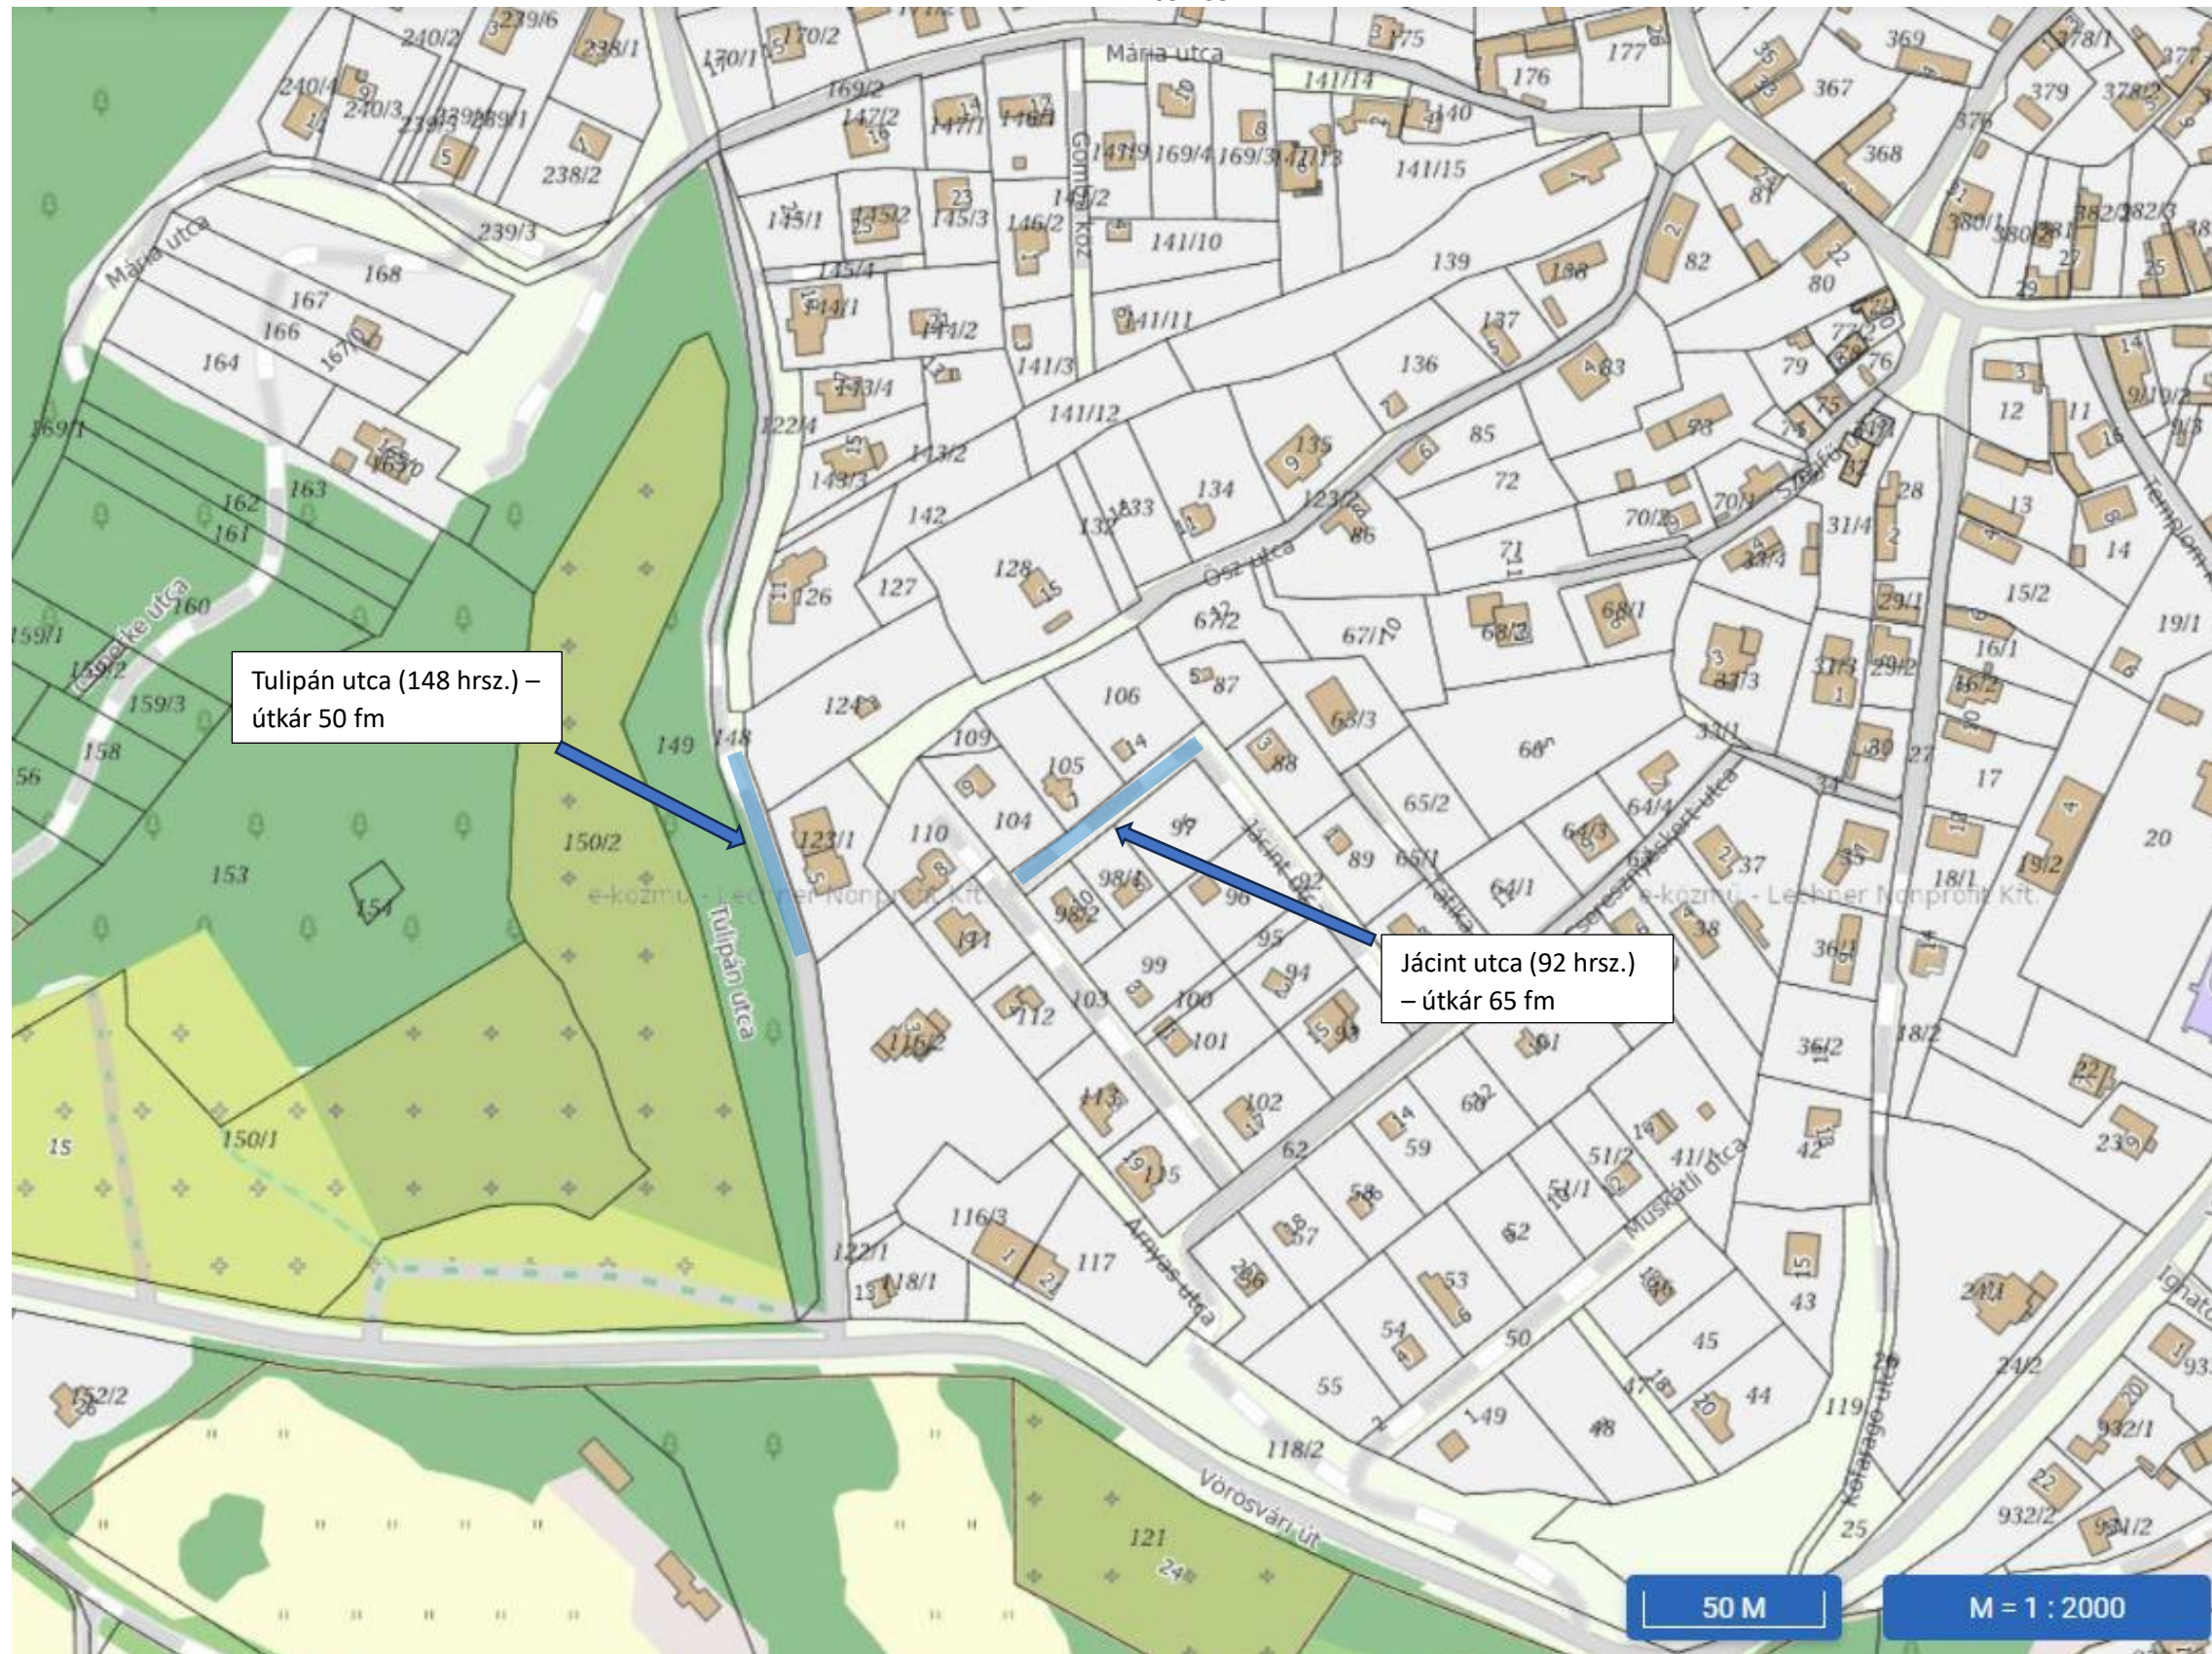
1. kép Jácint utca (hrsz: 92); Tulipán utca (hrsz: 148)

**A Jácint utcában** 65 m hosszon kell a kimosódásokat betölteni M56 zúzottkővel. A betöltött anyagot vibrohengerrel tömöríteni kell.

**A Tulipán utcában** 50 m hosszon kell a kimosódásokat betölteni M56 zúzottkővel. A betöltött anyagot vibrohengerrel tömöríteni kell. A feliszapolódott földárkok kotrását, profilozását el kell végezni 50 m hosszon.
